**Tribunal Administratif de Montpellier
(Hérault)**

Références Tribunal DOSSIER N° 180 18 90 - 8
Référence Expert Judiciaire 18 0 74

RAPPORT D' EXPERTISE

**Dans la cause de
Monsieur le maire de LEUCATE Hôtel de Ville — 11 370 LEUCATE
et de
Immeuble, section DN n° 104, le « KYKLOS » front de mer — 11 370 PORT LEUCATE
Les copropriétaires**

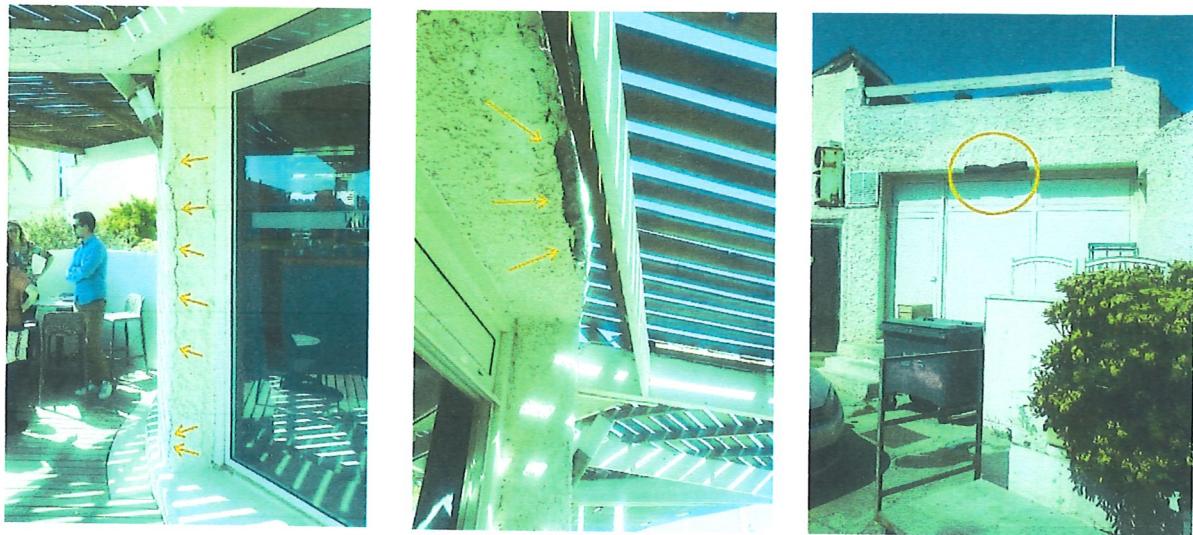
Sur les espaces situés au niveau rez de chaussée sur la façade Sud des désordres plus conséquents sont constatés. Sur la façade du restaurant « l'Ahténa » SCI DEBLOCK on observe des fissures sur le revêtement des poteaux béton des vitrines. Ces désordres s'accompagne d'un début de décollement d'enduit par un gonflement du revêtement.

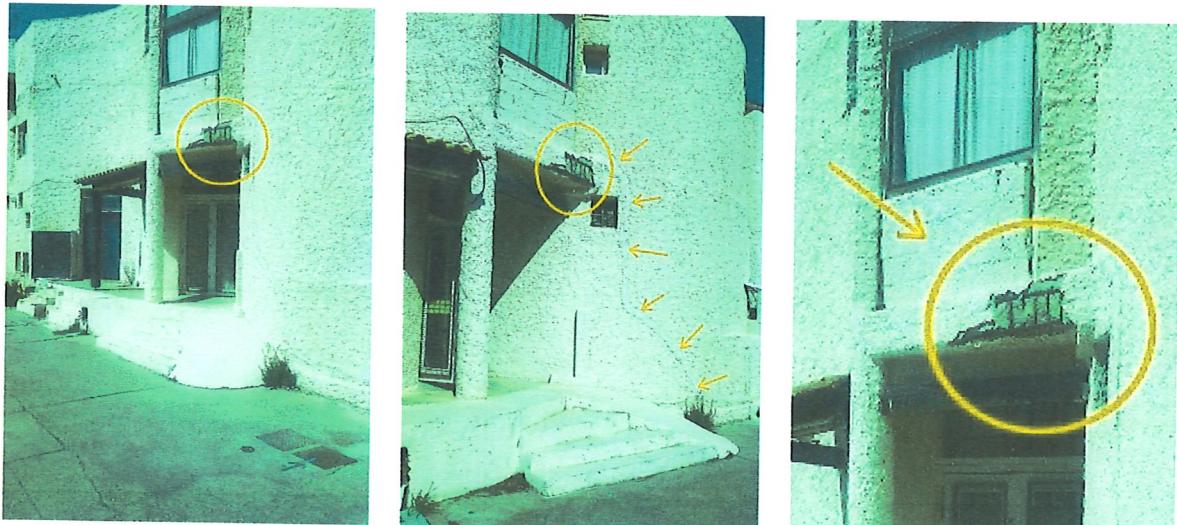
On constate d'importants éclats d'enduit et d'enrobage béton avec armatures apparentes principalement en sous faces des linteaux.

Afin de ne pas mettre en jeu la sécurité du public fréquentant l'immeuble, il est indispensable de purger la totalité des éléments d'enduit et de béton non adhérents et présentant un risque de chute. Cette opération devra être accompagnée, pour les linteaux et les parties en hauteur de la mise en place de filet de protection. Il faudra également sécuriser les espaces de circulation et les terrasses accessibles au public par une purge des éléments susceptibles de causer des préjudices au public (gravats, condamnation dégradée de vitrines et autres menuiseries, auvent en stabilité précaire, liste non exhaustive). Les équipements techniques devront être eux aussi sécurisés notamment l'accès de l'équipement électrique au 1er étage par la mise en place d'une porte.

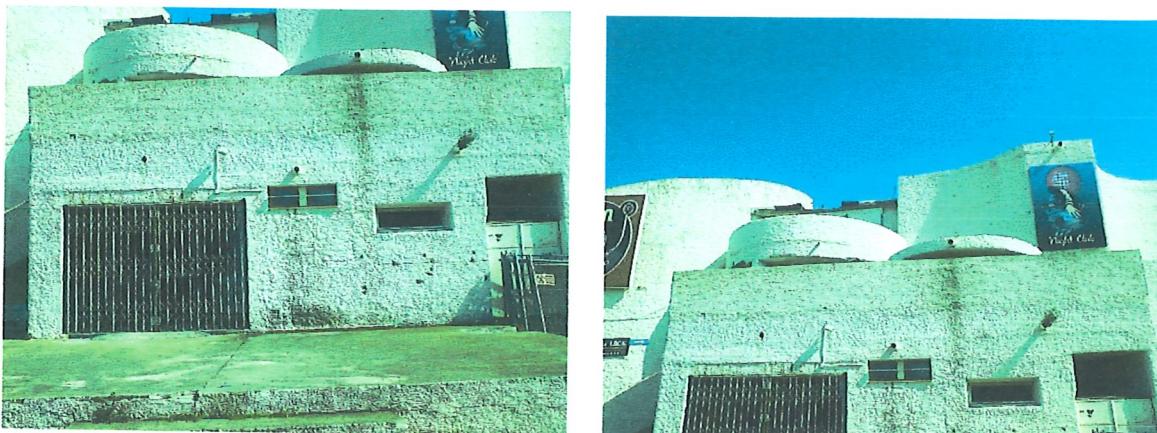
Sur la continuité de la façade Sud on constate des désordres plus inquiétants. D'importants éclats d'enduit et d'enrobage béton avec armatures apparentes. Une grande partie d'enrobage des armatures sur les parties endommagées est absente, laissant donc les armatures directement en contact avec l'air ambiant marin. Cet état amène une dégradation importante des armatures par corrosion et nuit à la stabilité de la structure. Un remplissage en allège d'une ouverture réalisé en parpaing de ciment creux grossièrement enduit présente une rotation importante.

L'immeuble est percé par une galerie de circulation où on trouve des désordres de décollement d'enduit.

La façade arrière à l'ouest est en très mauvais état. Au niveau rez de chaussée les cellules commerciales sont dépourvues de menuiseries les ouvertures en façade ne permettent pas d'assurer l'étanchéité de l'intérieur du bâtiment.

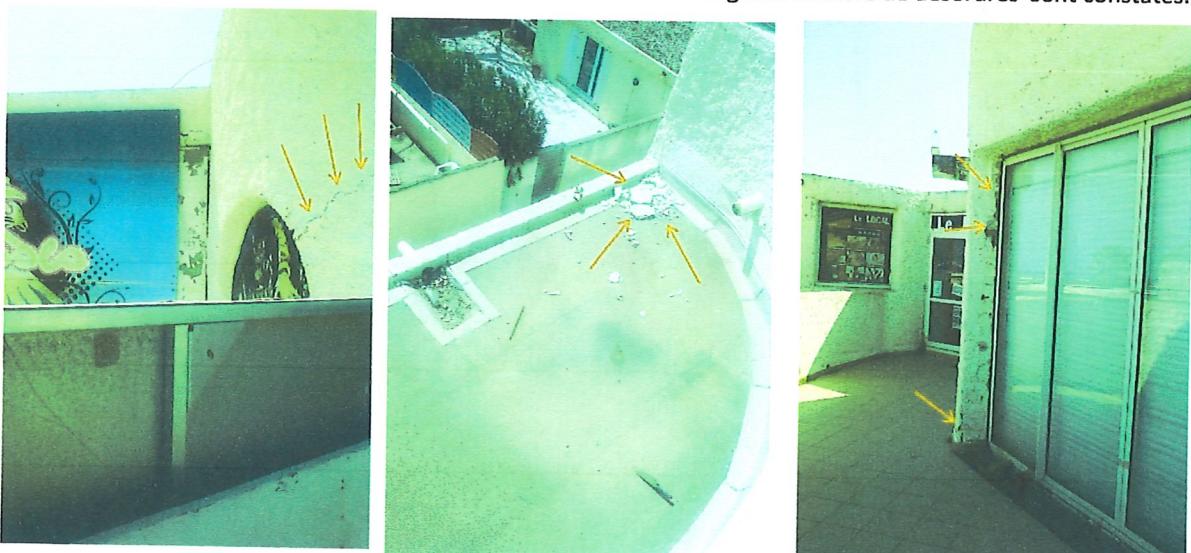
Les espaces situés au niveau du 1er étage sont constitué de devanture de bars-restaurants, de circulations et de terrasses à ciel ouvert. Un grand nombre de désordres sont constatés.

Sur les façades on observe des fissures sur le revêtement des murs, poteaux et sous face des planchers béton. Ces désordres s'accompagnent d'un début de décollement d'enduit par un gonflement du revêtement. Certains revêtements se sont écroulé sur les toits terrasses du rdc.

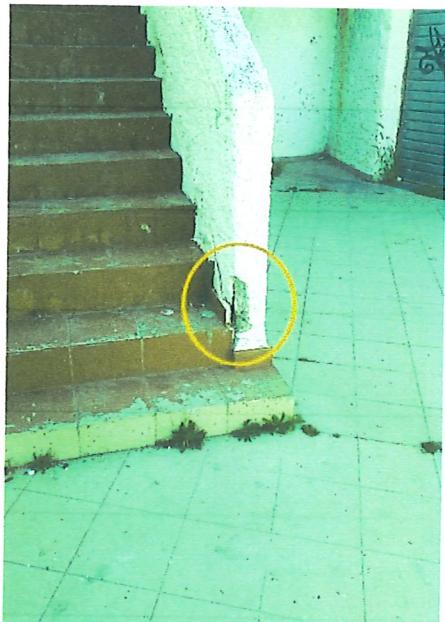
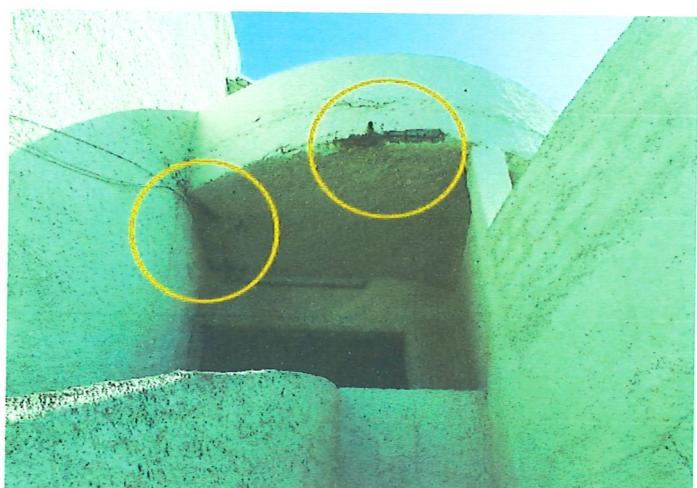
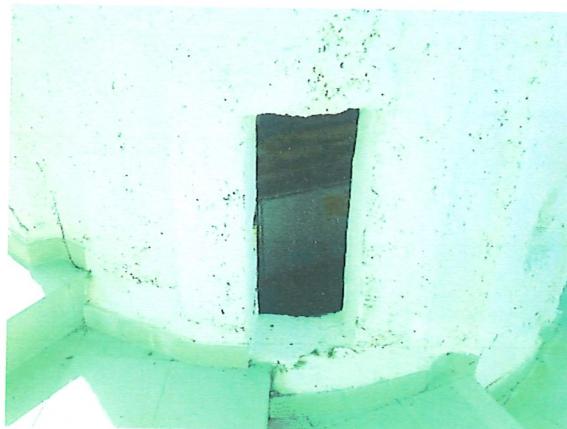
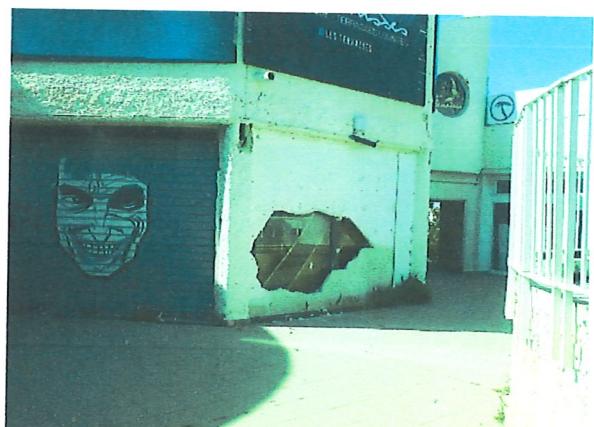
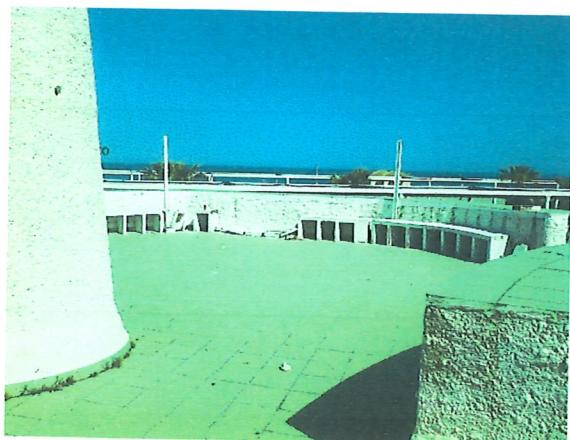
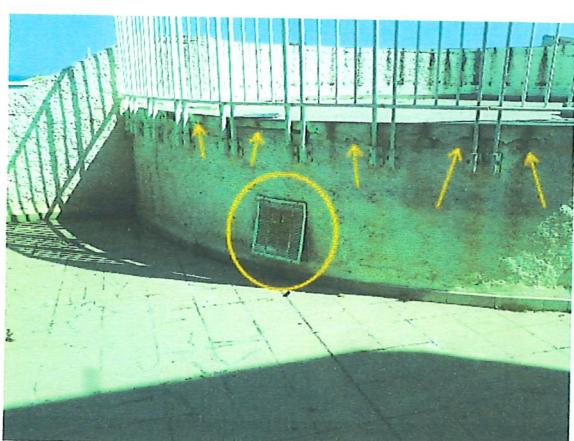
Sur les circulations et les terrasses on constate des désordres et des ouvrages qui se révèlent dangereux pour le public. On constate des banquettes maçonnées partiellement démolies dont les gravats jonchent le sol. On relève un logement technique non protégé. Le local recevant un équipement électrique est dépourvu de porte et laisse l'accès libre aux branchements électriques. Cet état ne permet pas de sécuriser le site considéré en ERP (établissement recevant du public)

Les passages intérieurs présentent eux aussi des désordres d'ordre divers : décollement d'enduits, éclats d'enduit et d'enrobage béton avec armatures apparentes, etc

On constate sur la cellule de la SCI KS une condamnation de vitrine dégradée et partiellement détruite. Sur la cellule commerciale Cet état ne permet pas de sécuriser le site considéré en ERP (établissement recevant du public)

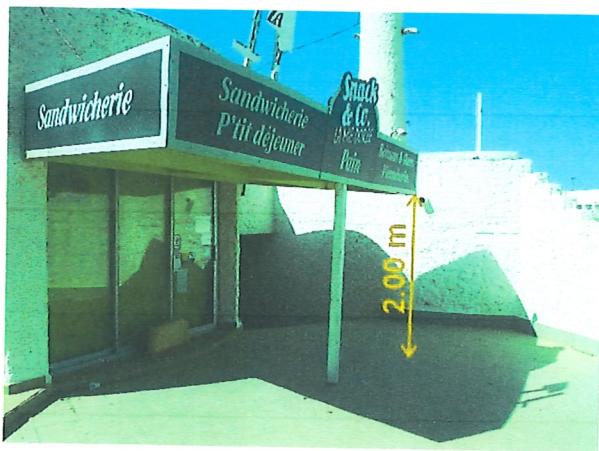
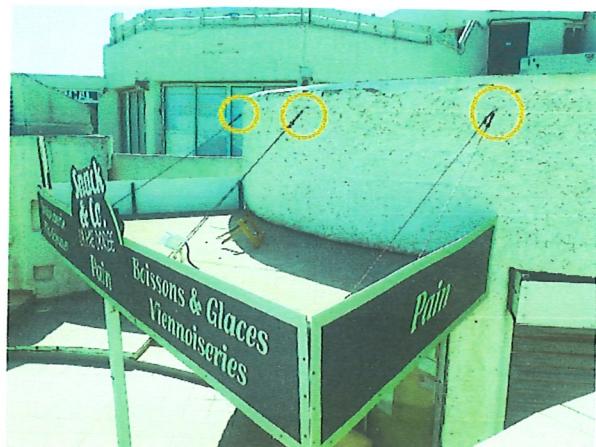
On constate sur la cellule commerciale à vocation de « sandwicherie » la présence d'un auvent de stabilité précaire. Cet ouvrage réalisé en bois massif présente un risque. La hauteur très basse ne reste pas les normes d'un ERP. Sa conception et ses ancrages sont aléatoires des traces de corrosion prononcées ont pu être observées au niveau des fixations métalliques. Cet ouvrage ne permet pas d'assurer la sécurité des clients et des passants.

- Purge des éléments instables et non adhérents (linteaux, poutres, murs et couverture).
- Mise en place de filets de protections sur les parties dégradées en parties hautes.
- Mise en sécurité des éléments techniques actuellement accessibles par le public.
- Dépose des auvents non conforme.
- Neutralisation des 2 parties supérieures afin d'interdire l'accès au public tant que les travaux de conséquents et curatifs n'ont pas été entrepris.

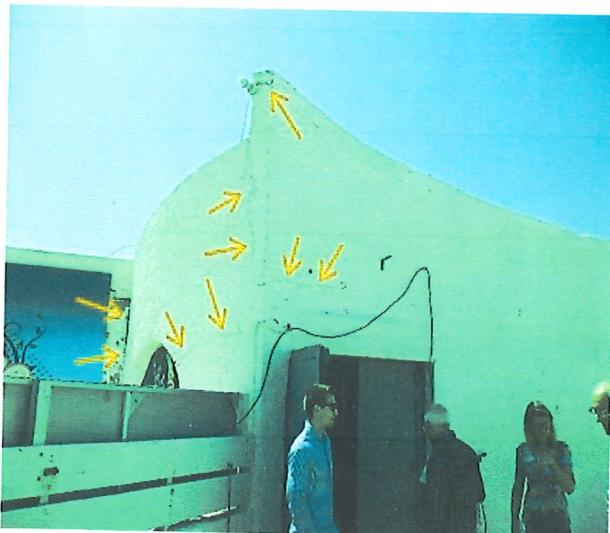
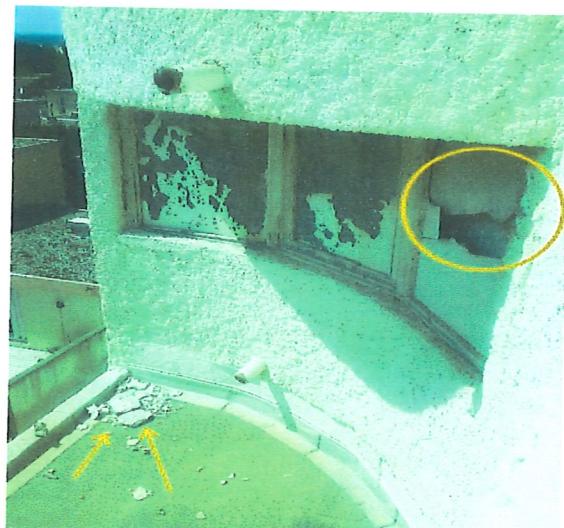
Les espaces situés au niveau du 2 eme étage sont par une discothèque et de terrasses à ciel ouvert. Un grand nombre de désordres sont constatés.

Sur les façades on observe des fissures sur le revêtement des murs, poteaux et sous face des planchers béton. Ces désordres s'accompagnent d'un début de décollement d'enduit par un gonflement du revêtement. Certains revêtements se sont écroulé sur les toits terrasses en contrebas. Des éléments servant d'occulter les ouvertures sont en très mauvais état. Certaines parties sont détériorées.

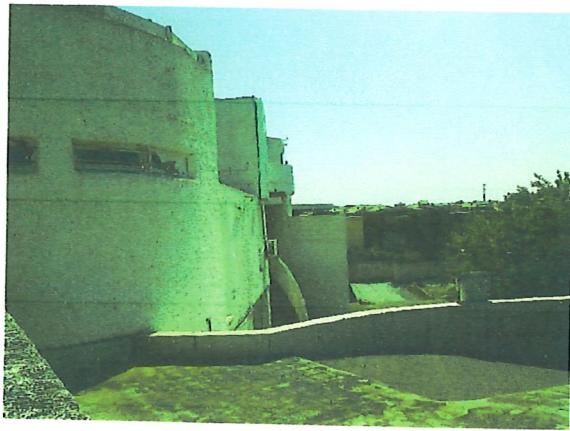
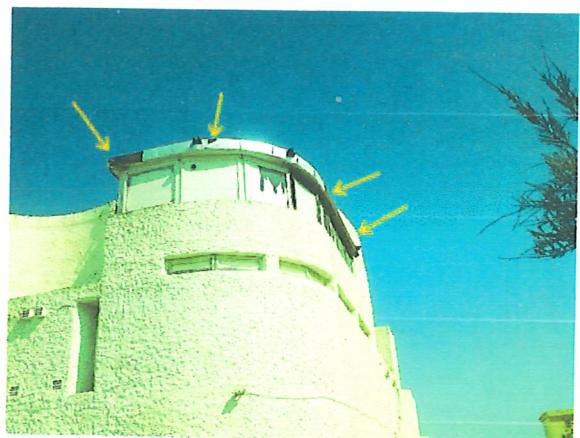
Nous avons constaté un état de dégradation prononcé des toitures terrasses quelles soient accessibles ou non-accessibles.

Nous avons également constaté un état de dégradation prononcé des revêtements en périphérie des toitures terrasses.

Nous avons constaté sur la couverture de la discothèque des éléments instables susceptibles de chuter par leur stabilité précaire.

L'état des couvertures du 2 eme étage de la discothèque et les terrasses inaccessibles devront être purgées des éléments instables pouvant chuter.
