# Diagnostic Complexe Le Kyklos LEUCATE

DOSSIER CPE3.K.3008

12 mai 2020

Mairie de LEUCATE

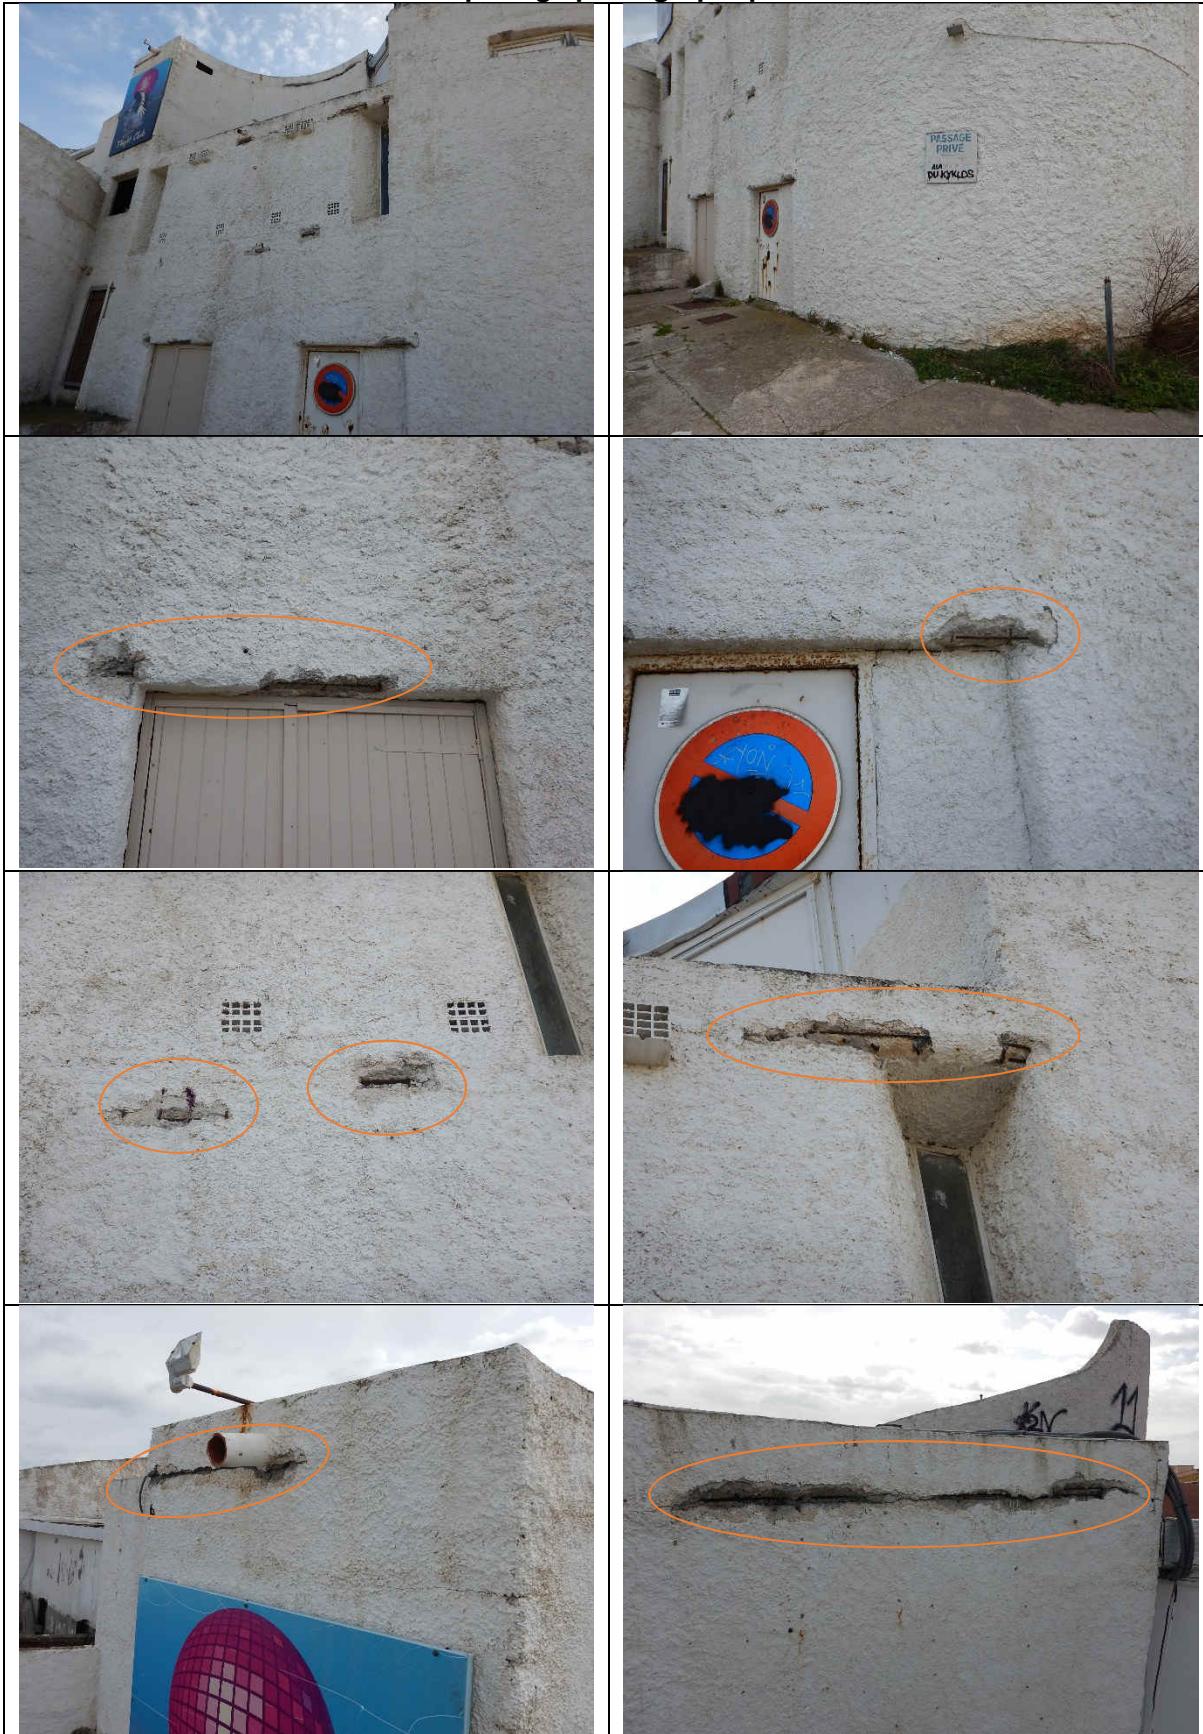
➤ Façade Nord-Ouest (1)

- Eclats de béton avec aciers apparents corrodés sur linteaux de portes.
- Eclats de béton avec aciers apparents corrodés sur nez de dalle.
- Eclats de béton des acrotères de toitures terrasse.

- Sur la façade Nord-Ouest des éclats de béton avec aciers apparents corrodés sur les linteaux de portes et fenêtres et en nez de dalle de planchers. Des éclats de béton sont visibles en pied d'acrotères de toitures terrasses.

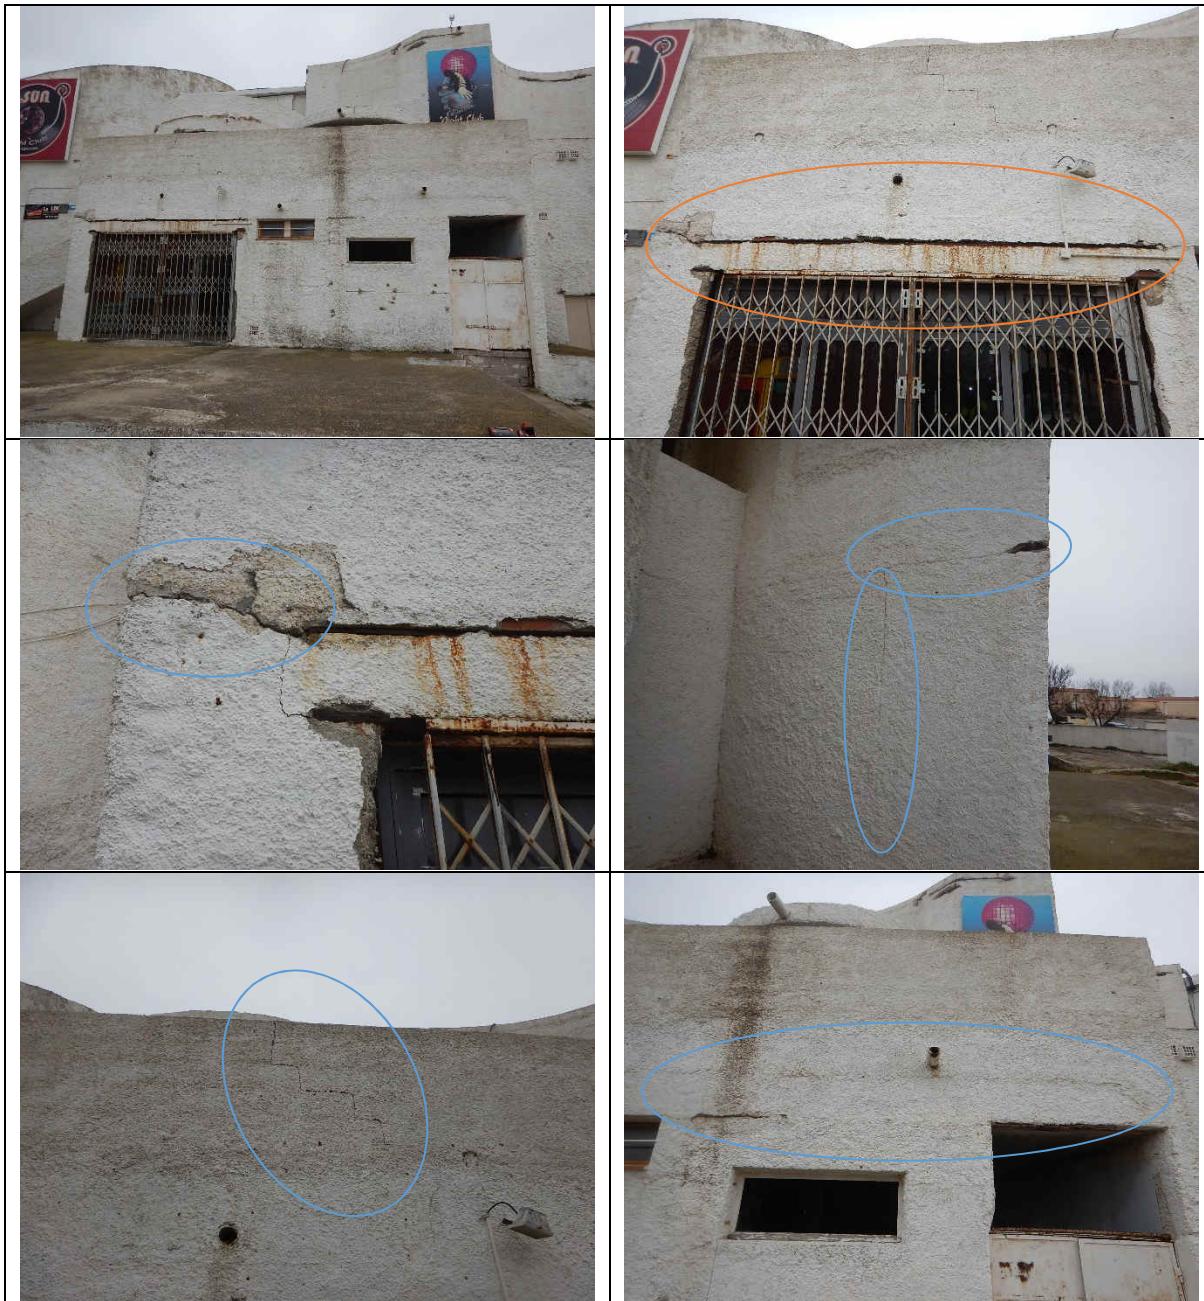
➤ Local abandonné (Façade Nord-Ouest)**Repérage**

- Le local est abandonné mais pas totalement clos.
- Des ouvertures sont libres et le portillon métallique n'est pas fermé.
- Au droit du linteau de l'entrée de l'ancien commerce, on remarque un profilé métallique corrodé avec des éclats d'enduit tout autour.
- Une fissure horizontale se prolonge du linteau vers l'angle du local et se prolonge sur l'autre façade jusqu'à une fissure verticale. Ces fissures semblent correspondre à un défaut de construction suite à des travaux douteux.
- D'ailleurs, le muret de dessus présente une fissure biaise qui confirmerait cette hypothèse.
- Le béton des angles de l'entrée est éclaté.
- L'enduit est fissuré horizontalement le long de la dalle avec un éclat au-dessus de la petite fenêtre.

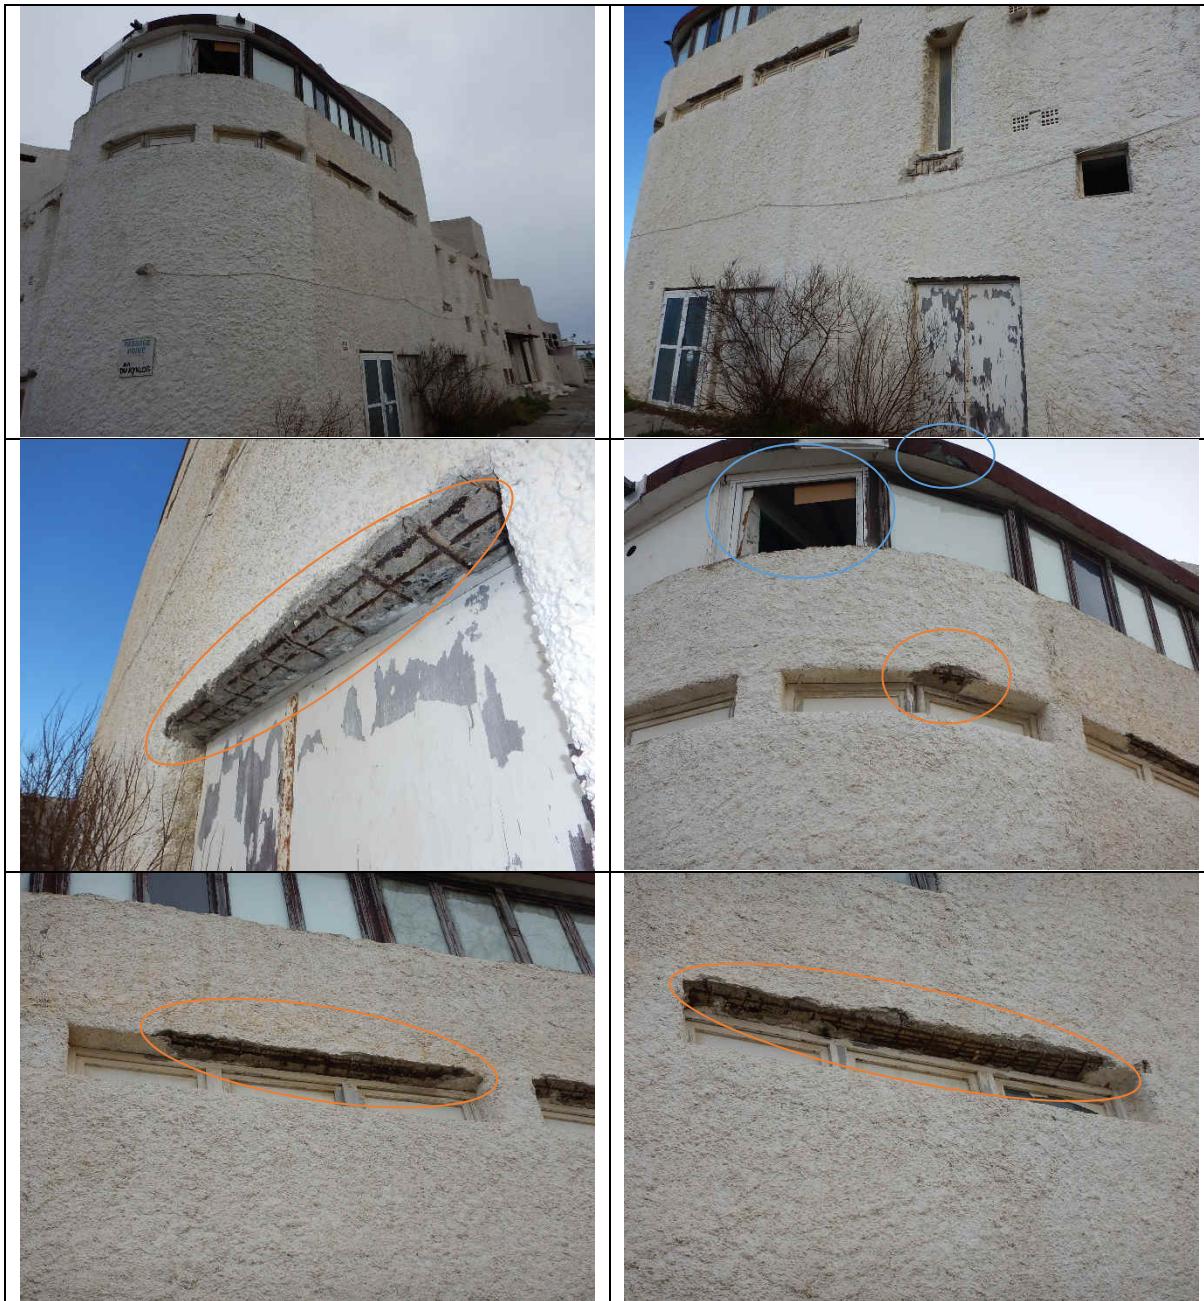
➤ Façade Sud-Ouest (1)

- Eclat de béton avec acier apparent corrodé localisé au droit de linteaux de fenêtre (même niveau que la dalle) et de porte.
- Certaines ouvertures sont fermées avec du bois léger dont certains sont détruits.
- Habillage de la toiture légère du second étage détérioré.

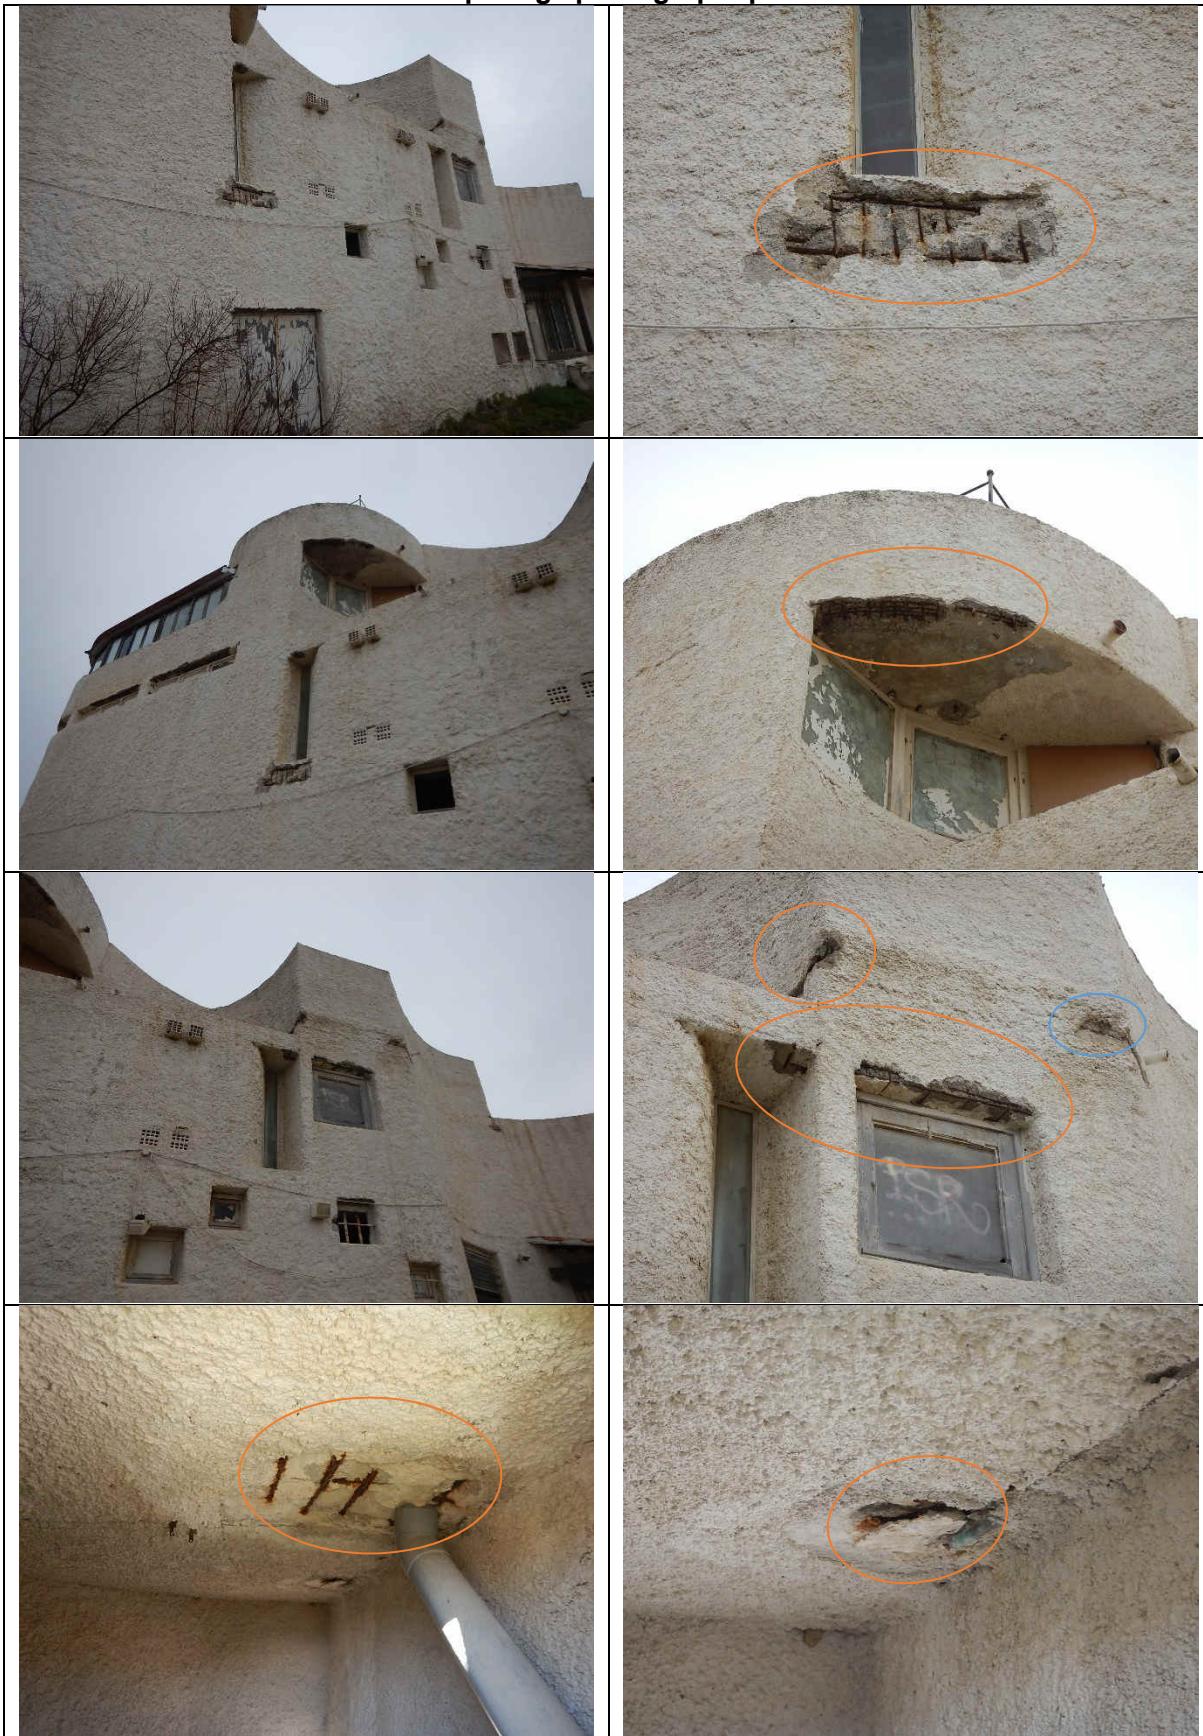
➤ Façade Sud-Ouest (2)**Repérage**

- Eclat de béton avec aciers apparents corrodés localisé en nez de dalle.
- Eclat de béton avec aciers apparents corrodés en sous-face de dalle.
- Décollement d'enduit en sous-face de dalle.
- Eclat de béton avec aciers apparents corrodés localisé sur un linteau de fenêtre.
- Eclat de béton avec aciers apparents corrodés localisé sur le poteau d'angle du muret de second étage.
- Eclat d'enduit et fissure horizontale entre la dalle et le muret du deuxième étage.
- Eclats de béton avec aciers apparents corrodés localisés en sous-face de dalle vers évacuation d'eau.

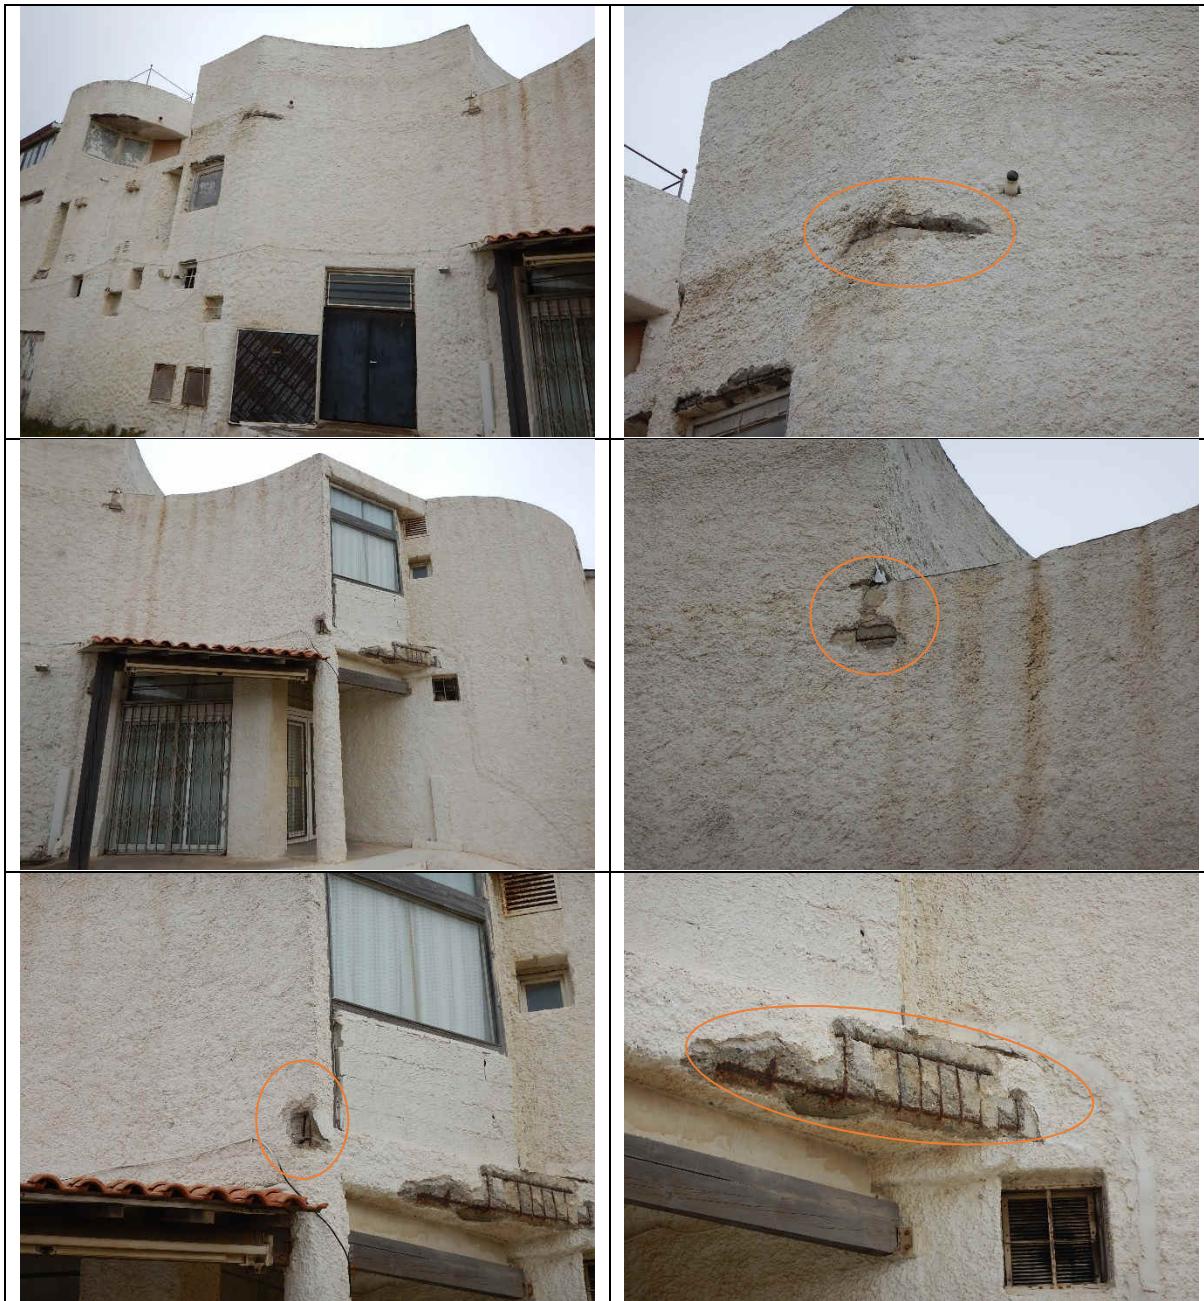
➤ Façade Sud-Ouest (3)**Repérage**

- Eclat de béton du mur du deuxième étage juste au-dessus de la dalle.
- Eclat d'enduit avec acier apparent corrodé en façade en tête de mur.
- Eclat de béton avec aciers apparents corrodés en bout de façade au-dessus de la dalle du 1<sup>er</sup> étage et d'un poteau du rez-de-chaussée.
- Eclat de béton avec aciers apparents corrodés en nez de dalle.

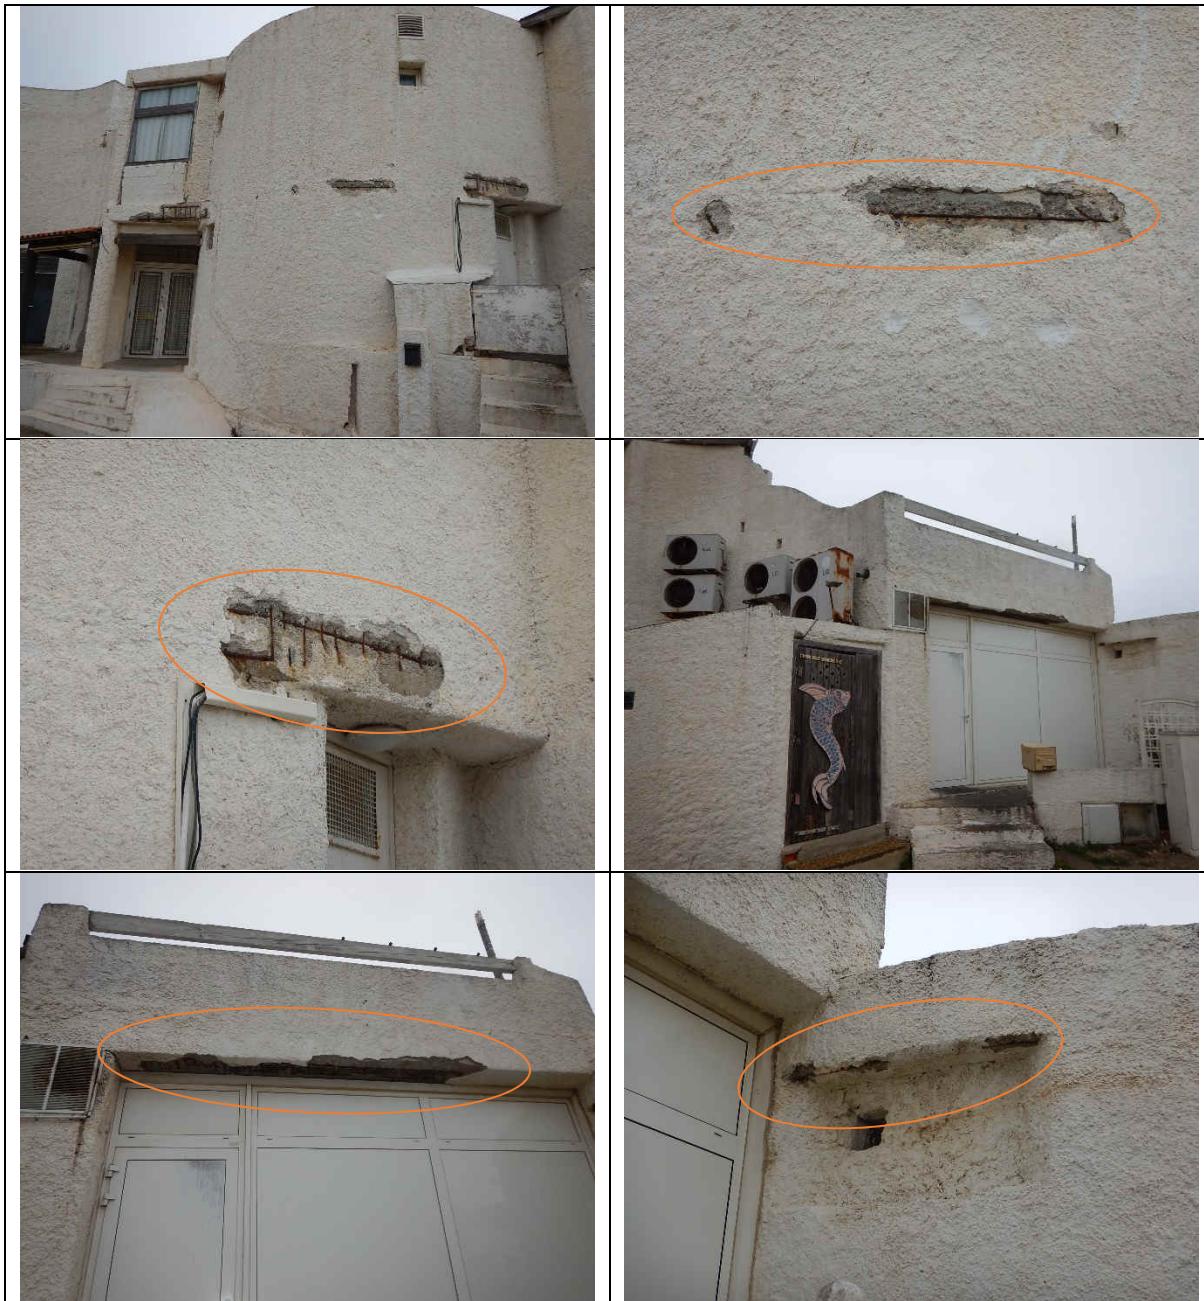
➤ Façade Sud-Ouest (4)**Repérage**

- Eclat de béton avec aciers apparents corrodés en façade.
- Eclats de béton avec aciers apparents corrodés en nez de dalle au-dessus de portes.

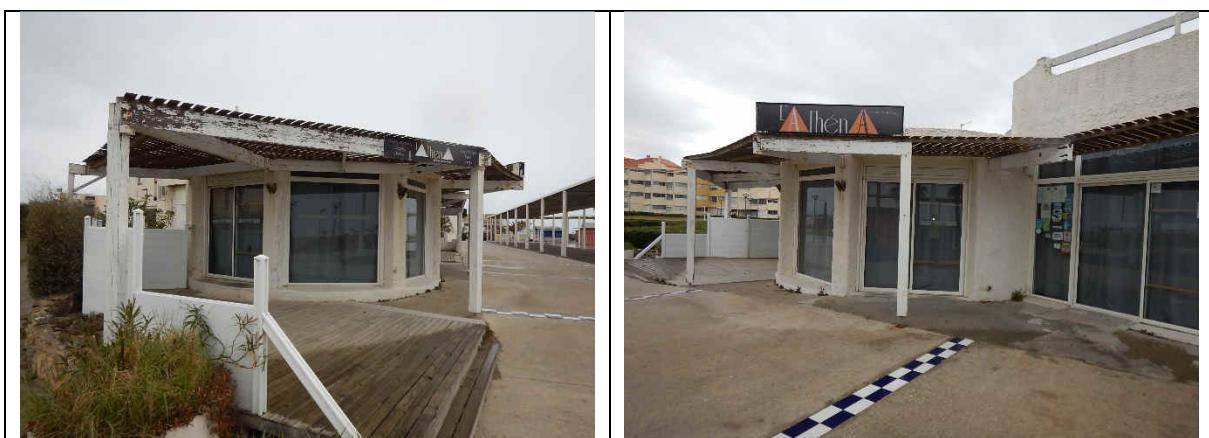
➤ Restaurant l'Athéna**Repérage**

- Eclat de béton avec aciers apparents corrodés sur poteau repeint.
- Eclats de béton avec aciers apparents corrodés au droit des linteaux des baies vitrées.

- Sur la structure du Restaurant l'Athéna des éclats de béton avec aciers apparents corrodés au droit de linteaux/poutres de baies vitrées et de poteaux.

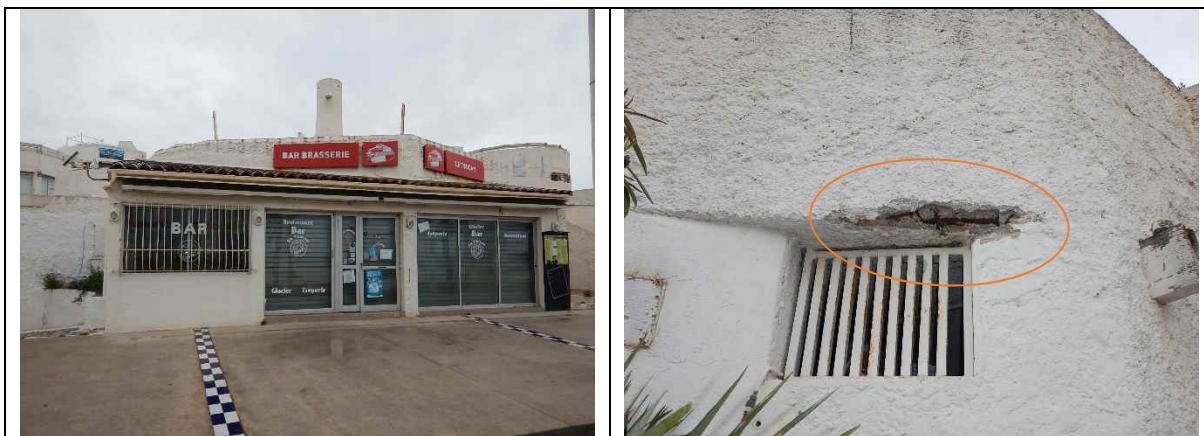
➤ Bar restaurant Le Toucan**Repérage**

- Eclats de béton avec aciers apparents corrodés en nez de dalle au-dessus d'une ouverture avec une grille.

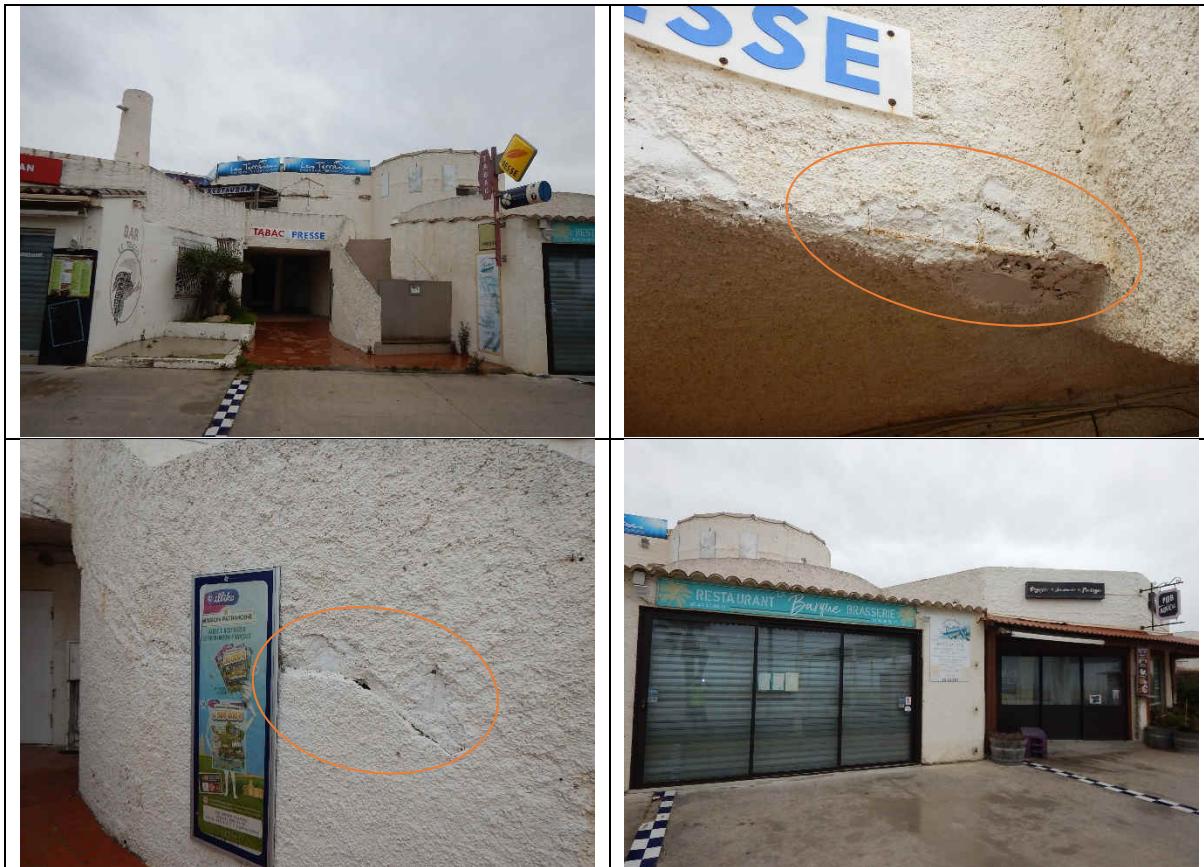
➤ Passage Est vers tabac presse et restaurant La Barque**Repérage**

- Eclat de béton avec aciers apparents corrodés en nez de dalle.
- Eclat de béton avec aciers apparents corrodés en façade de l'escalier vers le premier étage.
- Peinture sur les éclats indiqués ci-dessus.

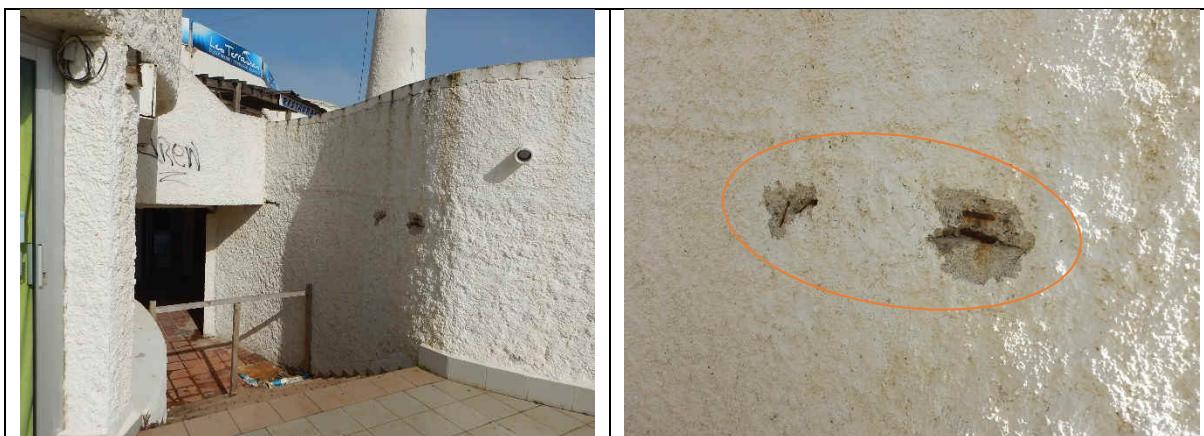
➤ Passage Sud vers tabac presse**Repérage**

- Eclats de béton avec aciers apparents corrodés en nez de dalle.
- Eclats de béton avec aciers apparents corrodés en sous-face de dalle.

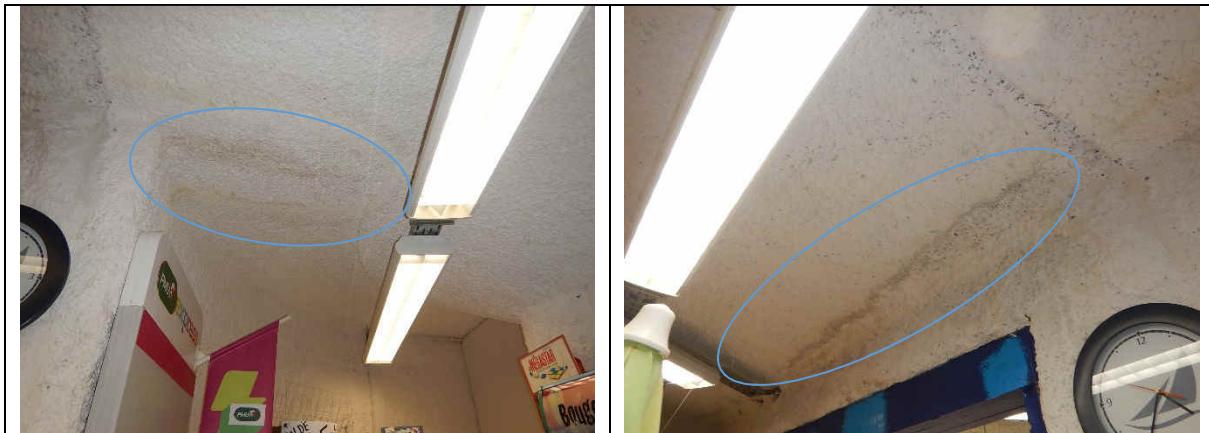
➤ Tabac presse

- Quelques signes d'infiltrations en sous-face de dalle.

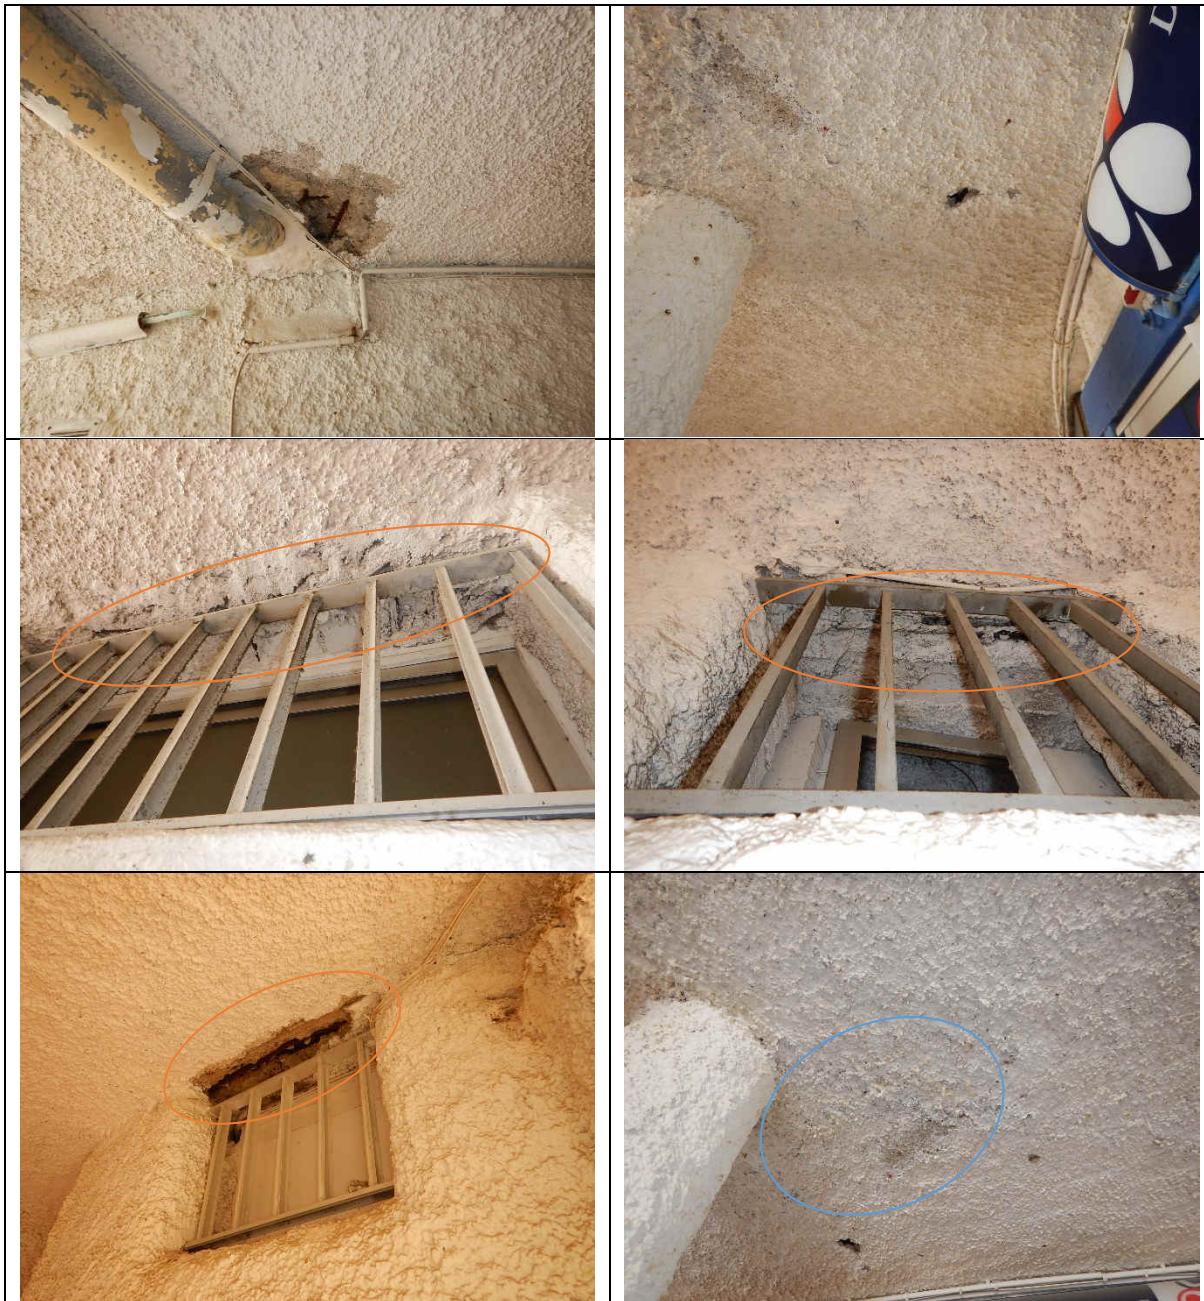
➤ Zone du tabac presse**Repérage**

- Eclats de béton avec aciers apparents corrodés en sous-face de dalle
- Traces de calcite en sous-face de dalle.

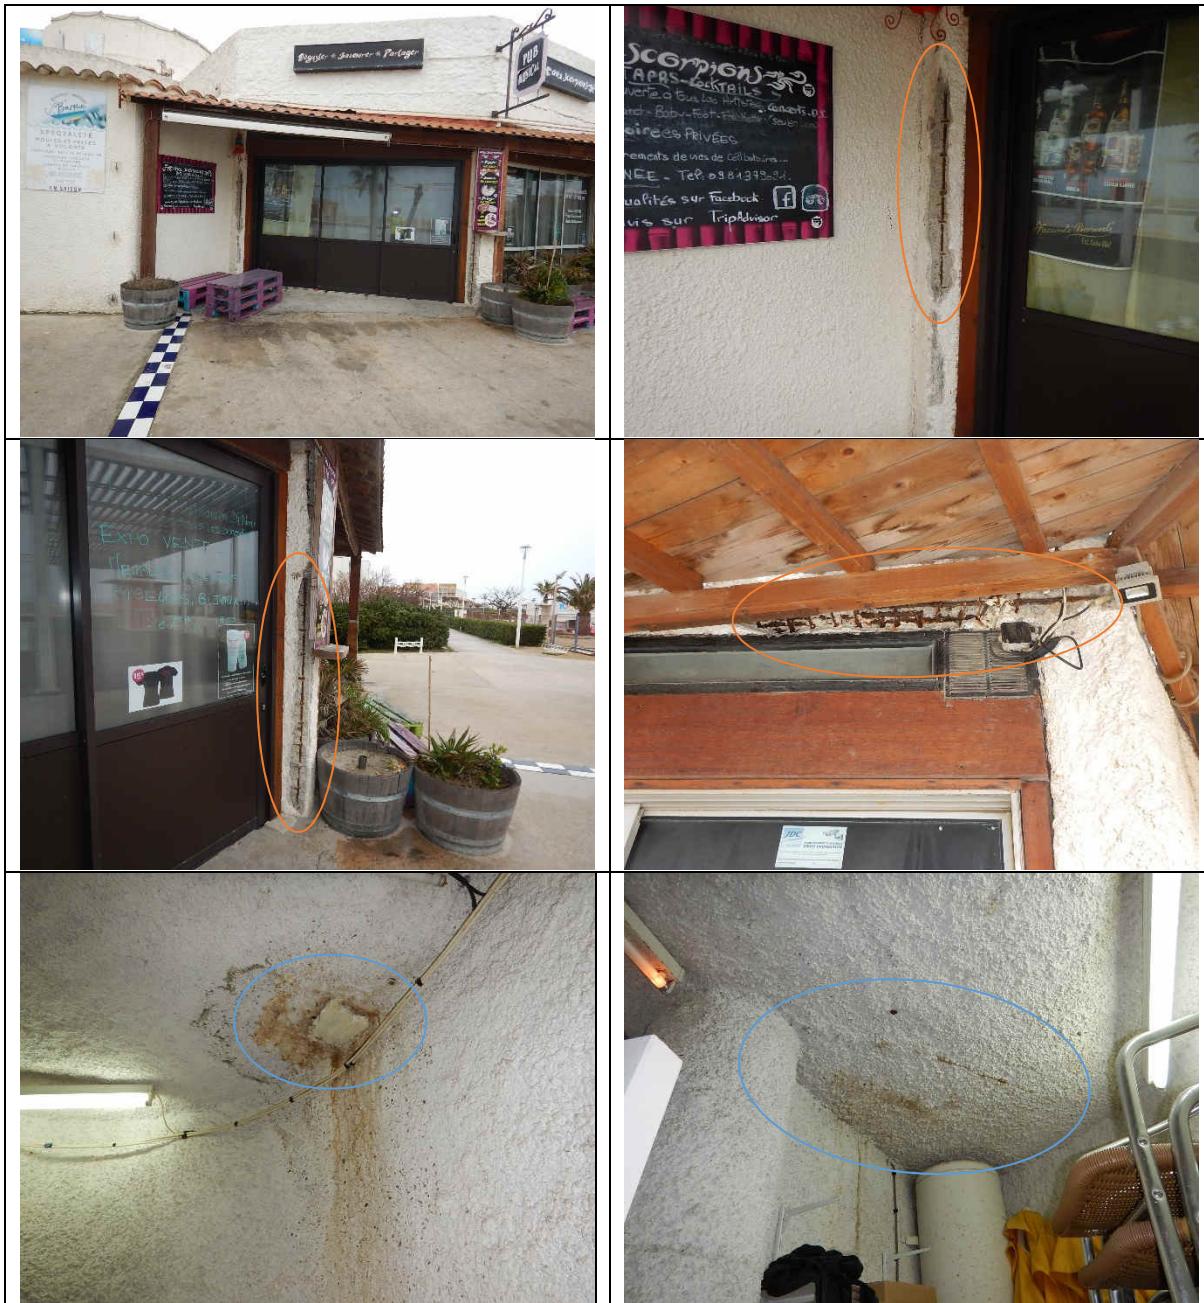
➤ Pub Aux Scorpions (face Est et intérieur)**Repérage**

- Eclats de béton avec aciers apparents corrodés sur poteaux.
- Eclats de béton avec aciers apparents corrodés au droit du linteau d'une baie vitrée.
- Quelques signes visibles d'infiltrations depuis les toitures et à priori sur d'autres zones, selon les dires du propriétaire, mais non observées le jour de notre visite.

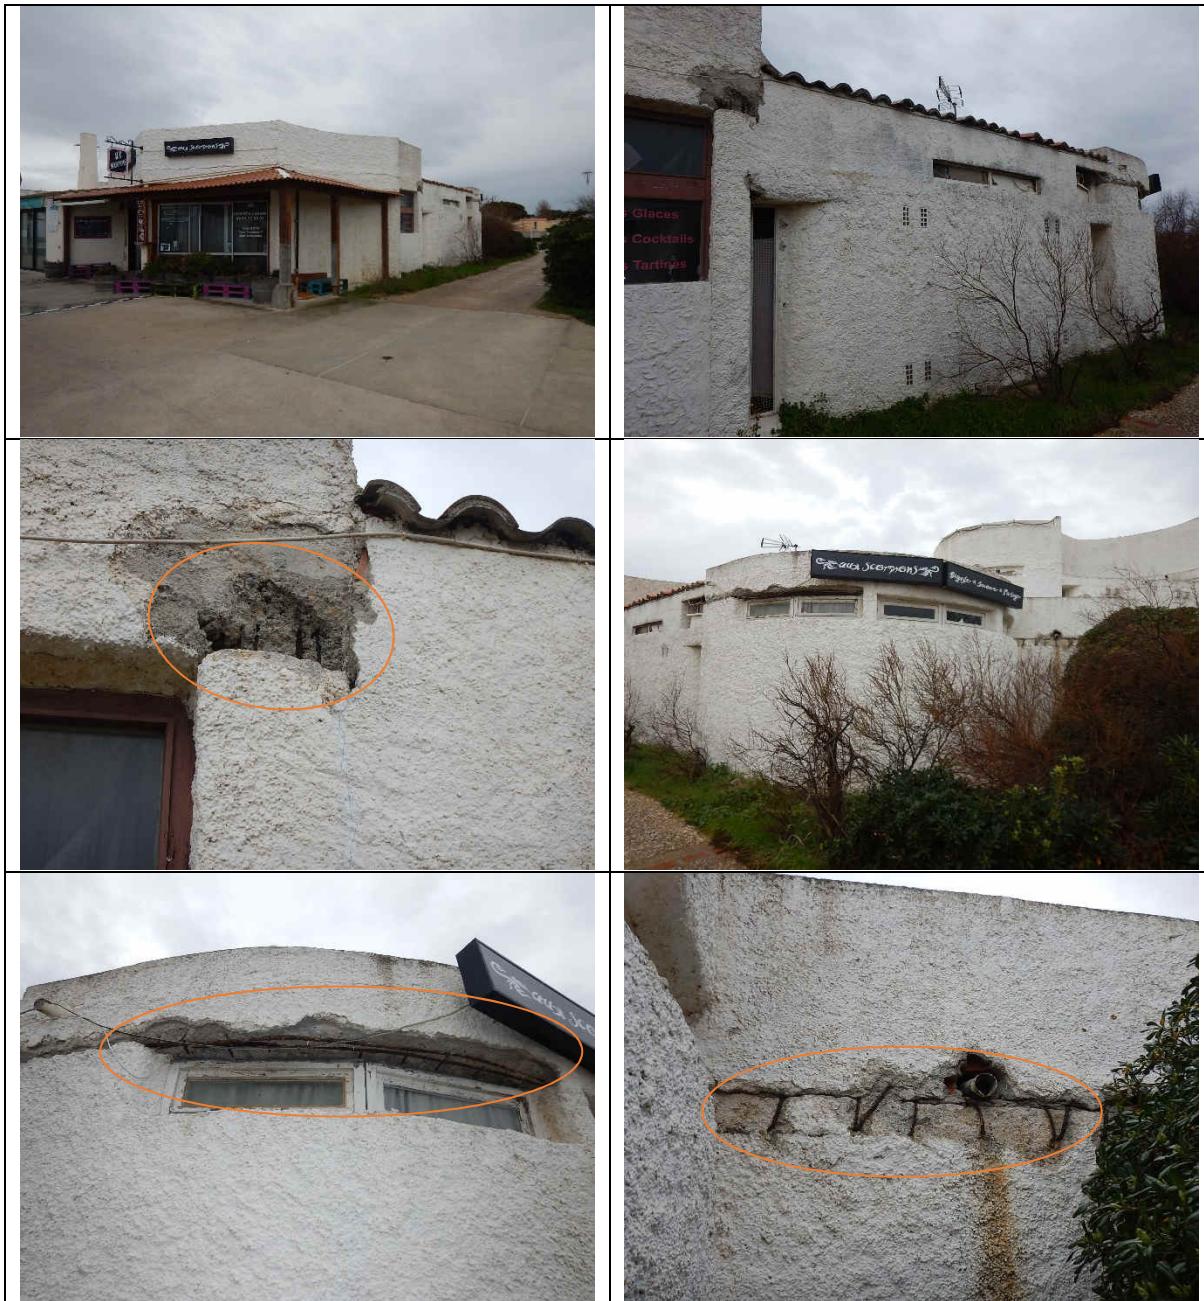
➤ Pub Aux Scorpions (face Nord)**Repérage**

- Eclats de béton avec aciers apparents corrodés au-dessus d'un poteau.
- Eclat de béton avec aciers apparents corrodés au droit du linteau de fenêtre.
- Eclat de béton avec aciers apparents corrodés en nez de dalle sur façade.

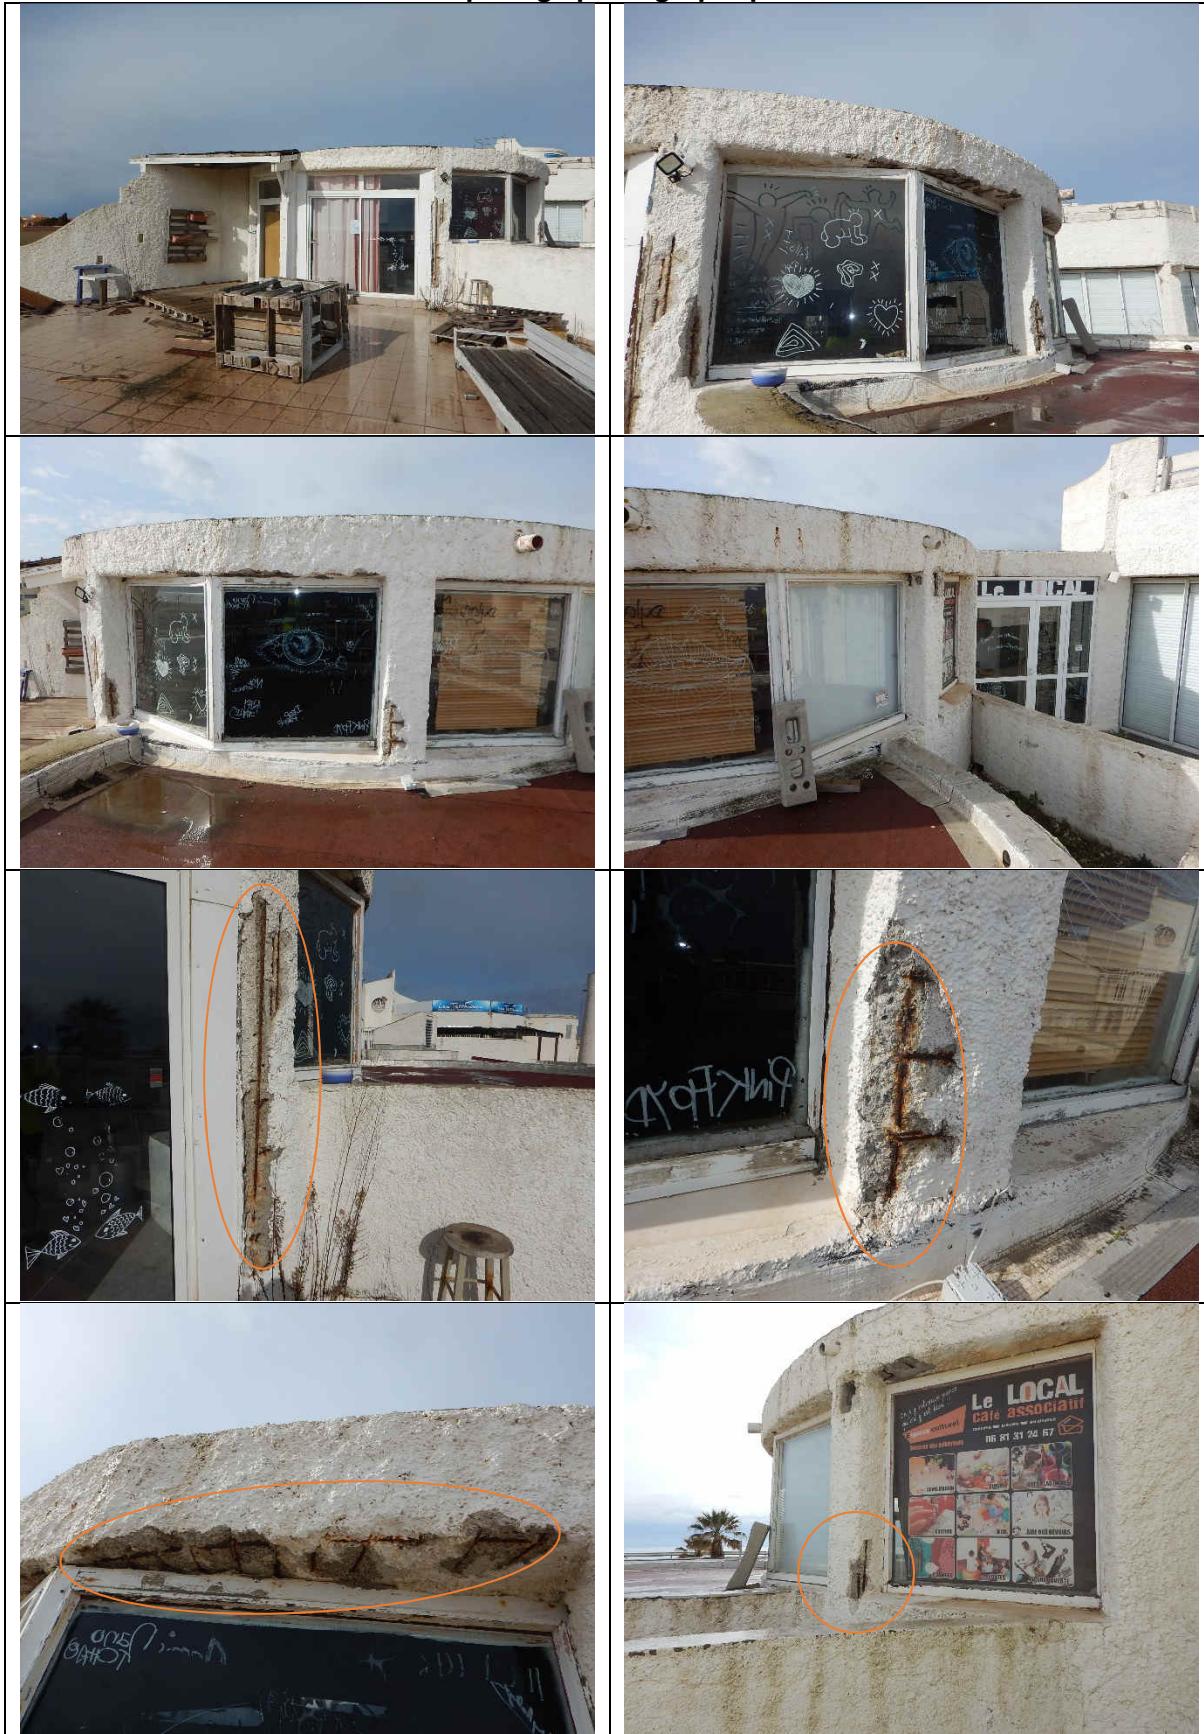
➤ Le café Le Local

- Des éclats de béton avec aciers apparents corrodés sont visibles sur poteaux.
- Des éclats de béton avec aciers apparents corrodés sont visibles en nez de dalle sur fenêtres.

- Sur la structure du café Le Local des éclats de béton avec aciers apparents corrodés au droit de linteaux/poutres de baies vitrées ou en nez de dalle et de poteaux.

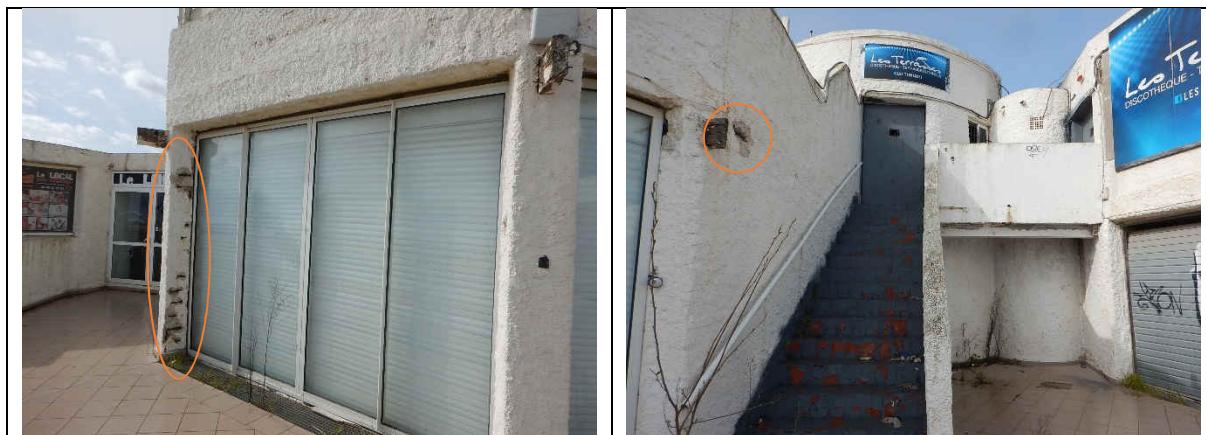
➤ Local sous la terrasse Sud de la discothèque Les Terrasses**Repérage**

- Des éclats de béton avec aciers apparents corrodés sont visibles sur un poteau.
- Un éclat avec aciers apparents corrodés est visible en façade au niveau de la dalle.
