# Diagnostic Complexe Le Kyklos LEUCATE

DOSSIER CPE3.K.3008

12 mai 2020

Mairie de LEUCATE

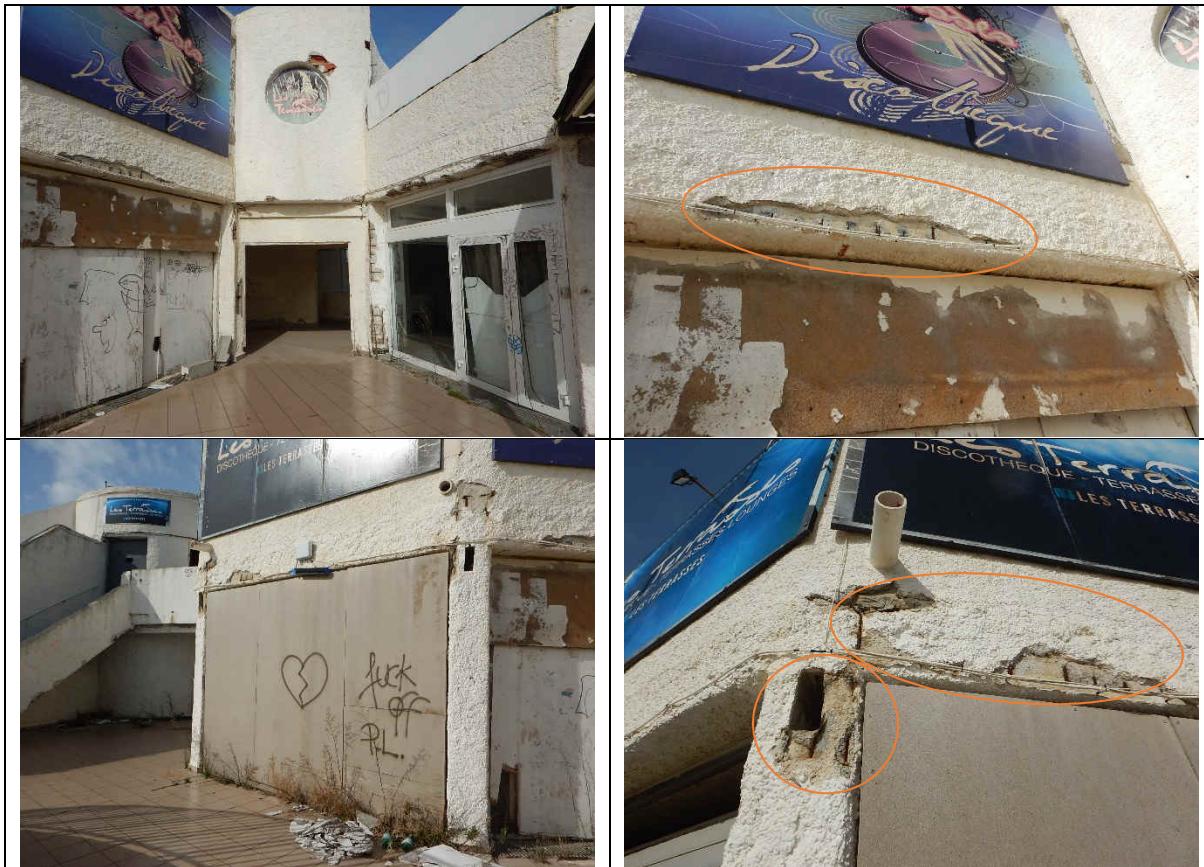
➤ Local sous la discothèque Les Terrasses**Repérage**

- Des éclats de béton avec aciers apparents corrodés sont visibles sur un linteau.
- Un éclat de béton avec aciers apparents corrodés est visible en tête de poteau.

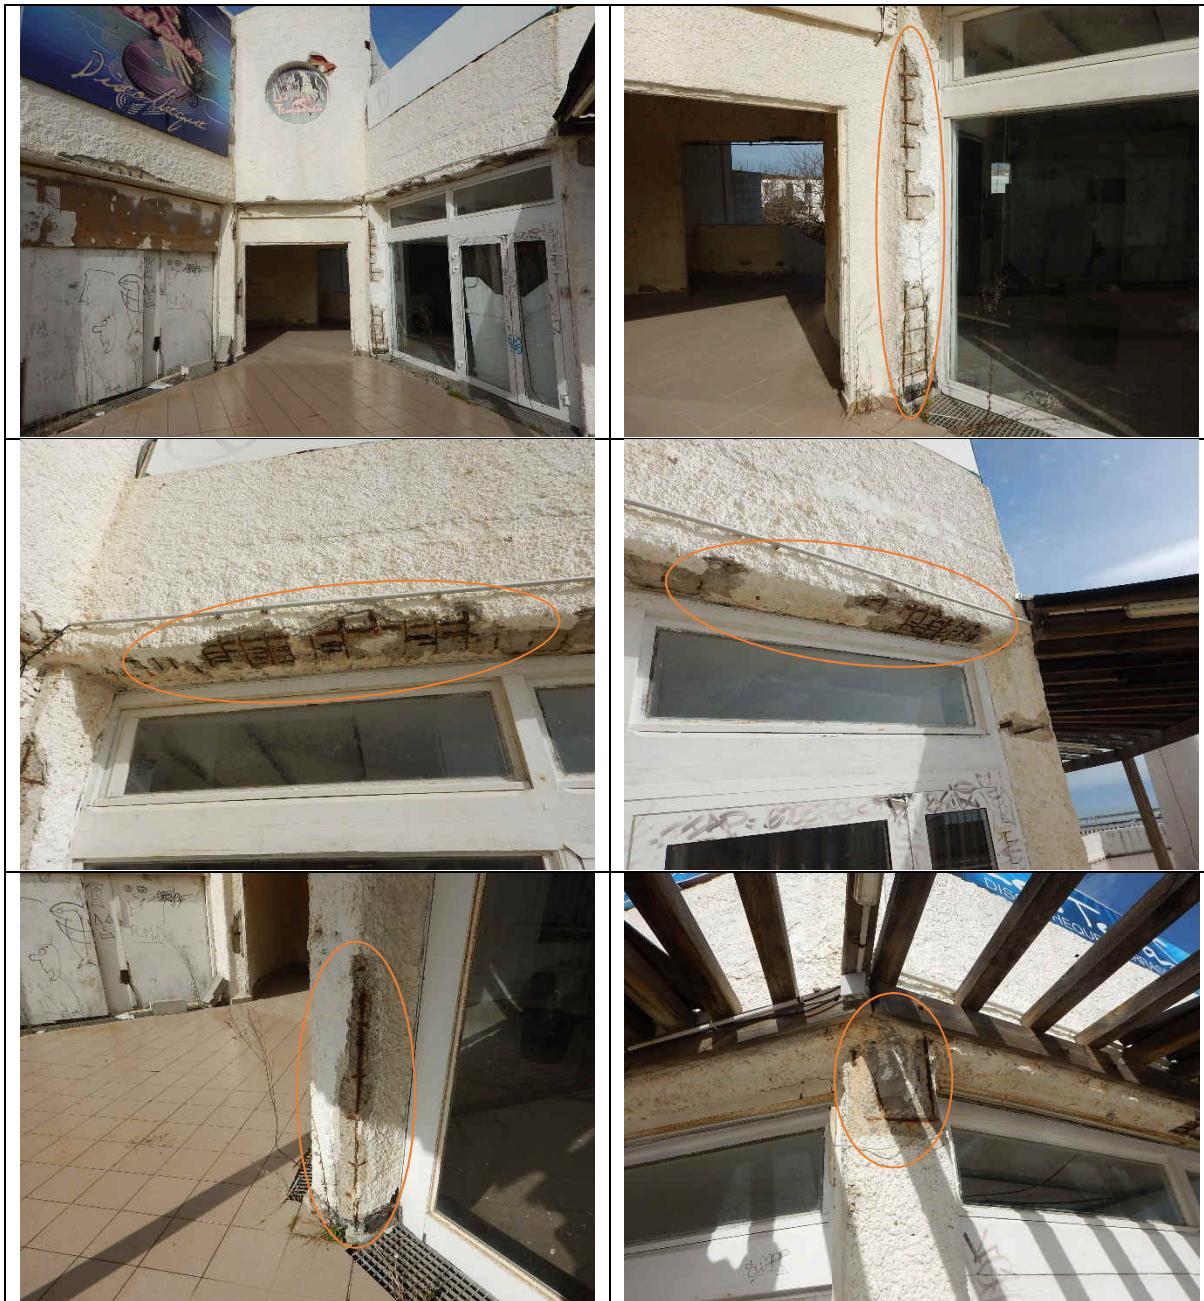
➤ Local sous la terrasse Nord de la discothèque Les terrasses**Repérage**

- Des éclats de béton avec aciers apparents corrodés sont visibles sur un poteau.
- Des éclats de béton avec aciers apparents corrodés sont visibles sur les linteaux des baies vitrées.
- Eclats de béton avec aciers apparents corrodés en nez de dalle.

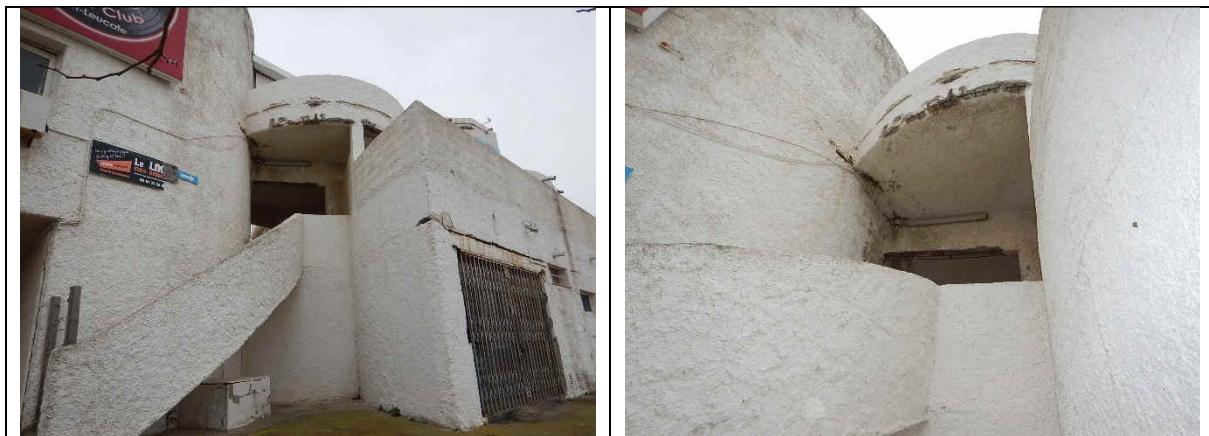
➤ Passage escalier Nord-Ouest**Repérage**

- Des éclats de béton avec aciers apparents corrodés sont visibles en nez de dalle haute et en sous-face de l'escalier.
- Les observations montrent la présence d'anciennes réparations mais de mauvaise exécution.
- Le linteau du petit mur du passage à l'étage est complètement éclaté avec ses aciers suspendus dans le vide.

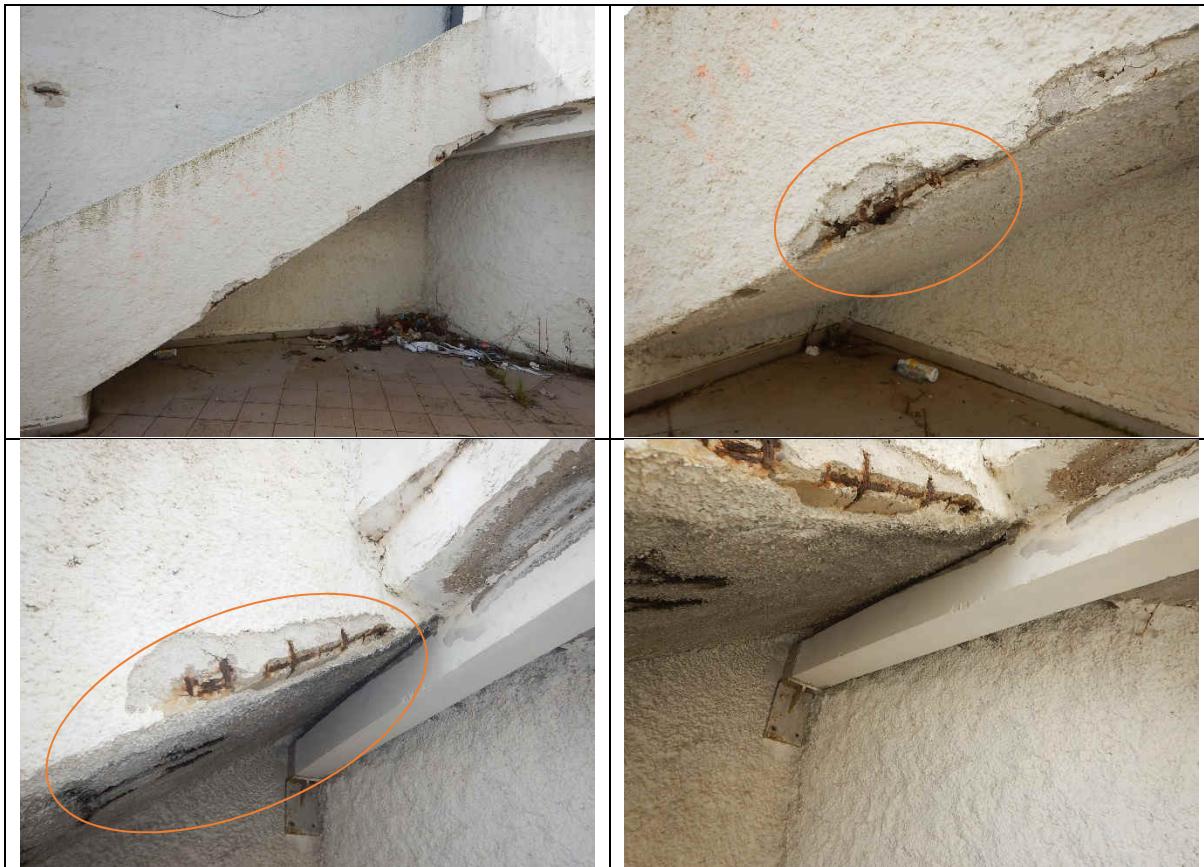
➤ Passage escalier vers la discothèque du second étage**Repérage**

- Des éclats de béton avec aciers apparents corrodés sont visibles le long et en sous-face de l'escalier.
- Présence d'une poutre de renforcement pour la dalle supérieure en bon état apparent.

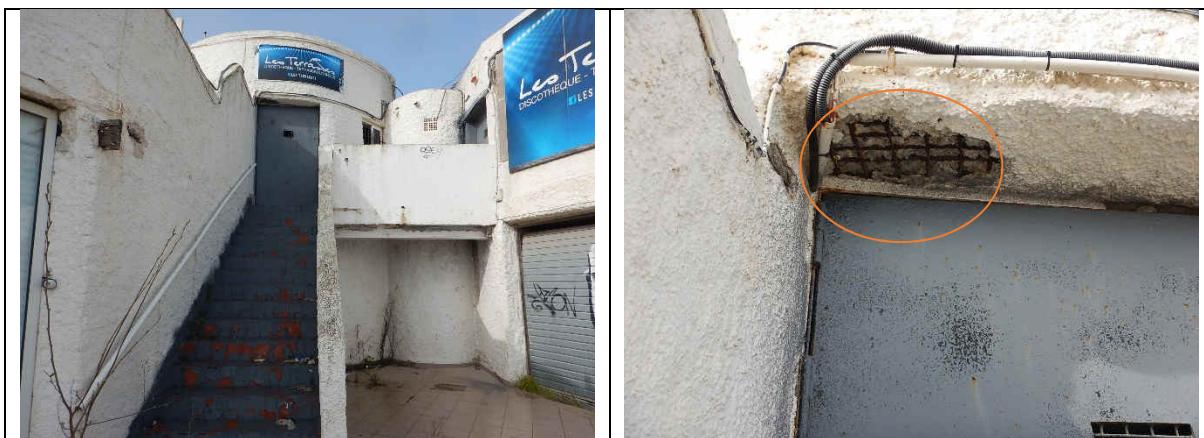
➤ Discothèque Les Terrasses

- Eclat de béton avec aciers apparents corrodés visible sur le linteau d'une porte.

- A l'entrée de la discothèque Les Terrasses, un éclat de béton avec aciers apparents corrodés sur le linteau d'une porte.

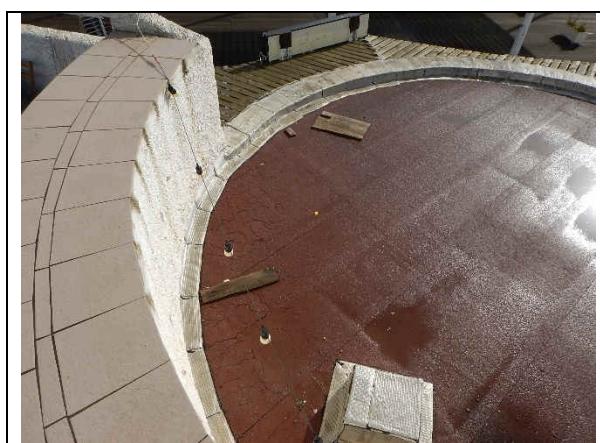
➤ Toiture terrasse au-dessus du restaurant l'Athéna (1)

Etanchéité par feuille bitume autoprotégée avec fissures apparentes en surface.

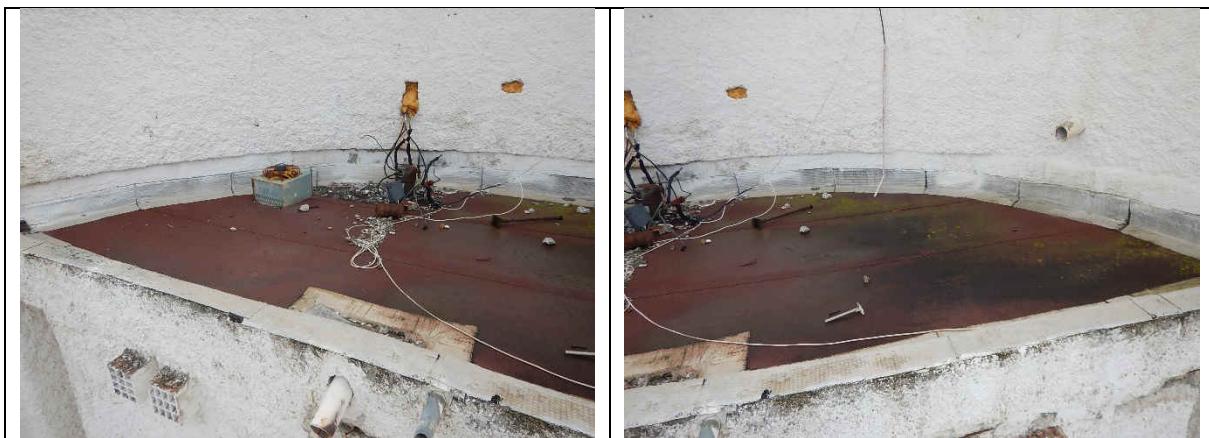
➤ Toiture terrasse d'un local du rez-de-chaussée sur la façade Nord-Ouest**Repérage**

Etanchéité par feuille bitume autoprotégée fissurée en surface et présence de mousse.

- Toiture terrasse d'un local du rez-de-chaussée sur la façade Nord-Ouest : étanchéité par feuille bitume autoprotégée fissurée en surface et présence de mousse.

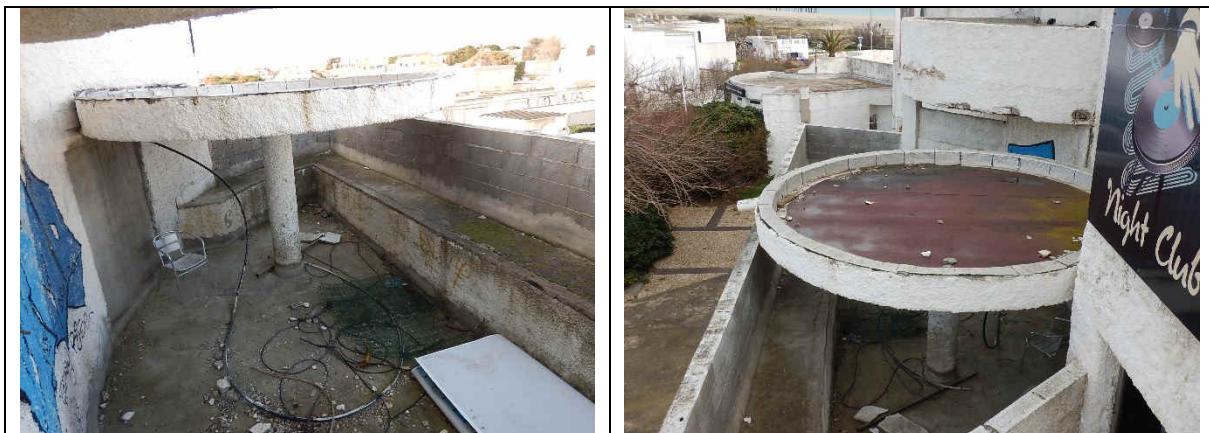
➤ Toiture terrasse au-dessus du local abandonné du rez-de-chaussée**Repérage**

- Absence d'étanchéité visible au-dessus du local.
- Etanchéité par feuille bitume autoprotégée fissurée en surface et présence de mousse sur la coupole.

- Toiture terrasse au-dessus du local abandonné du rez-de-chaussée : absence d'étanchéité visible au-dessus du local et étanchéité de la coupole par feuille bitume autoprotégée fissurée en surface avec présence de mousse.

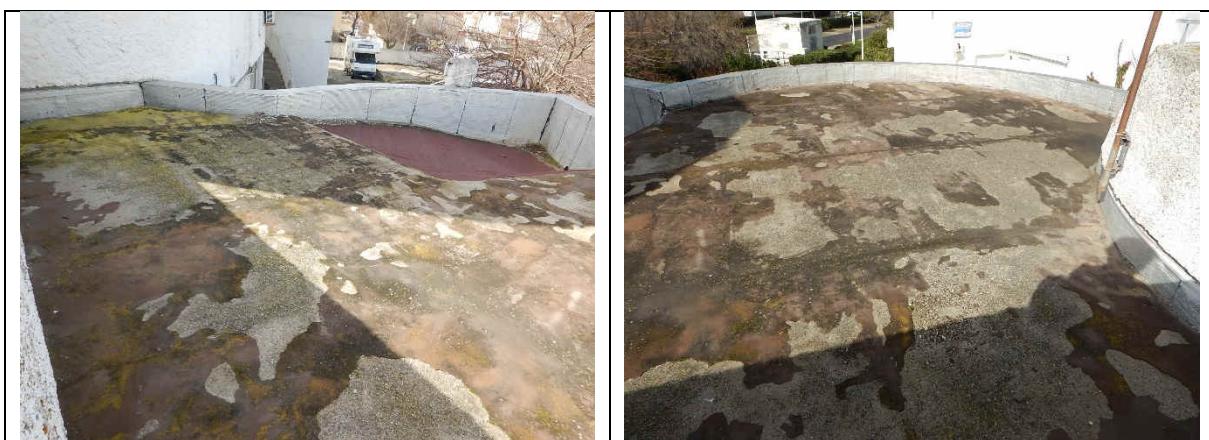
➤ Toiture terrasse au-dessus du Pub Aux Scorpions (1)**Repérage**

Etanchéité par revêtement sur toit béton très dégradée et partiellement manquante.

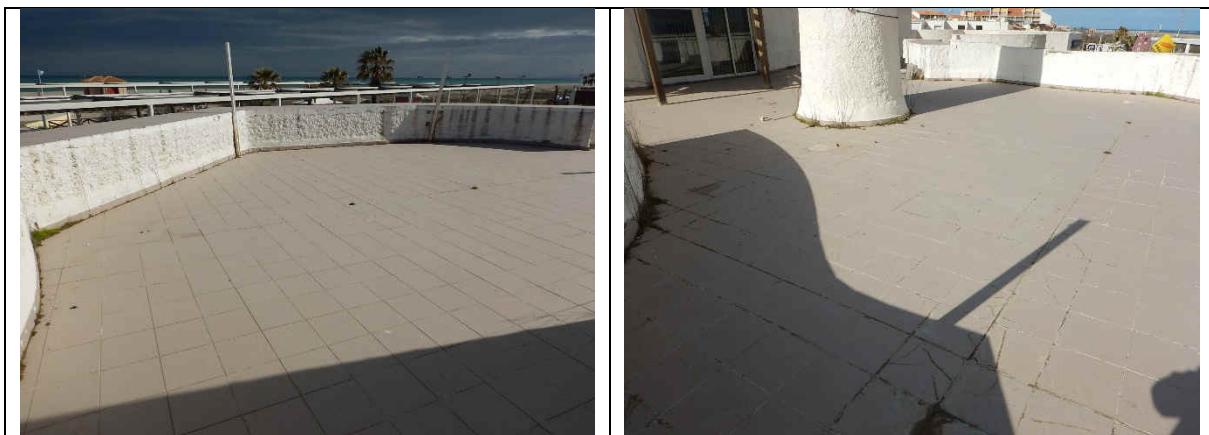
➤ Toiture terrasse au-dessus de la zone du tabac**Repérage**

- Carrelage fissuré.
- Présence de végétation en bord de terrasse et sur certains joints de carrelage.

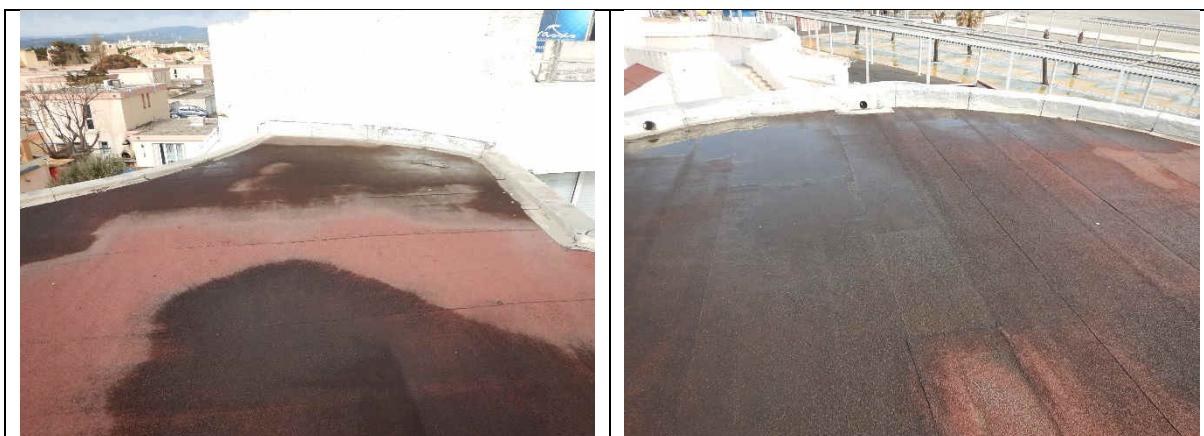
➤ Toiture terrasse au-dessus du café Le Local**Repérage**

Etanchéité par feuille bitume autoprotégée légèrement dégradée en surface.

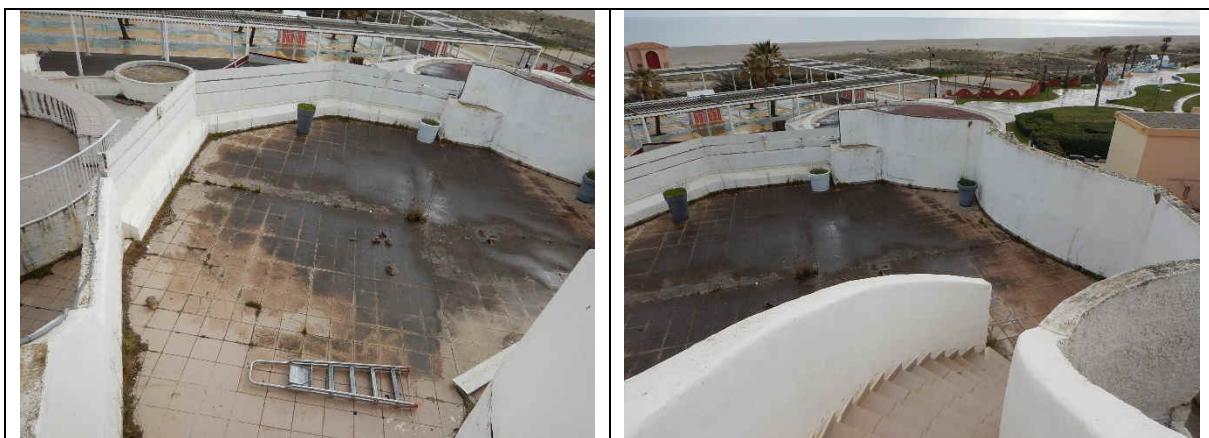
➤ Toiture terrasse Sud de la Discothèque Les Terrasses**Repérage**

- Evacuation au centre de la dalle avec végétation.
- Carrelage fissuré.
- Présence de végétation dans certains joints de carrelage et en bord de terrasses.

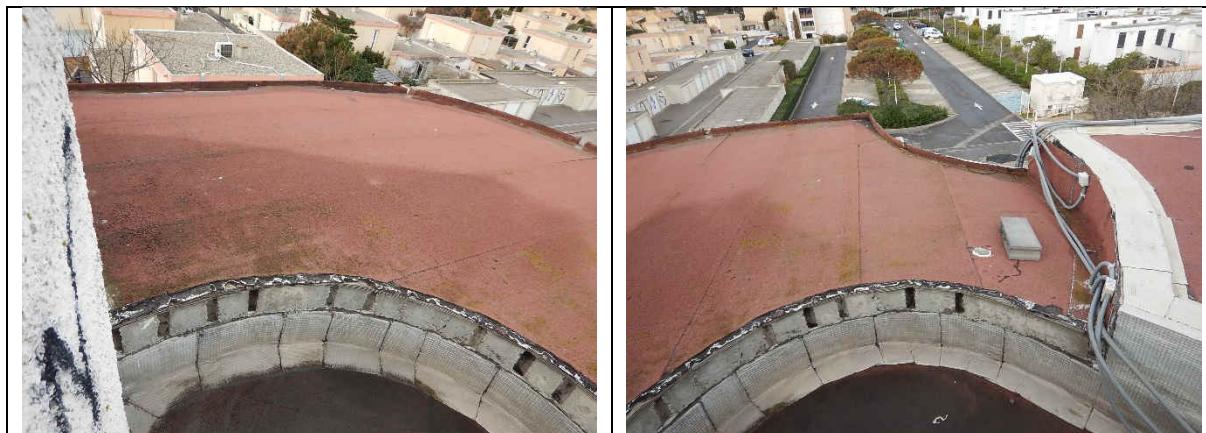
➤ Toiture terrasse au-dessus de la discothèque Les Terrasses (3)**Repérage**

Etanchéité par feuille bitume autoprotégée fissurée en surface et présence de mousse.

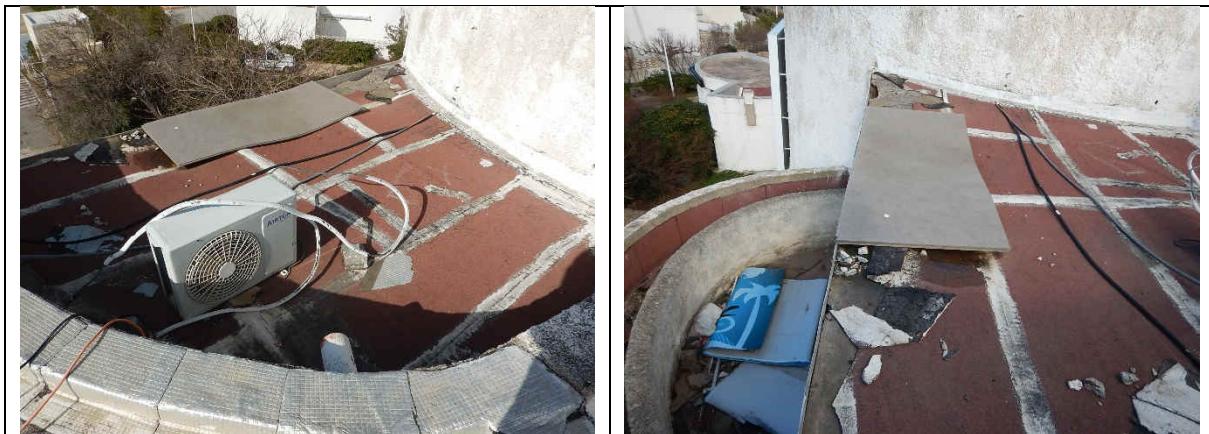
➤ Toiture terrasse au-dessus de la discothèque Les Terrasses (4)**Repérage**

Etanchéité par feuille bitume autoprotégée très dégradée.

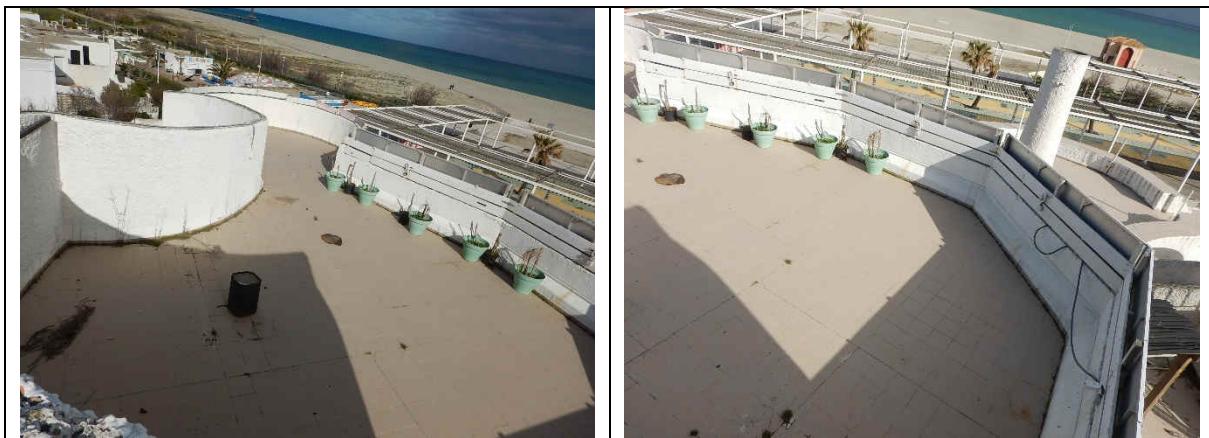
➤ Toiture terrasse Nord de la discothèque Les Terrasses**Repérage**

- Carrelage fissuré.
- Présence de végétation dans certains joints de carrelage et en bord de terrasse.

- Toiture terrasse Nord de la discothèque Les Terrasses : carrelage fissuré et présence de végétation dans certains joints de carrelage et en bord de terrasse.

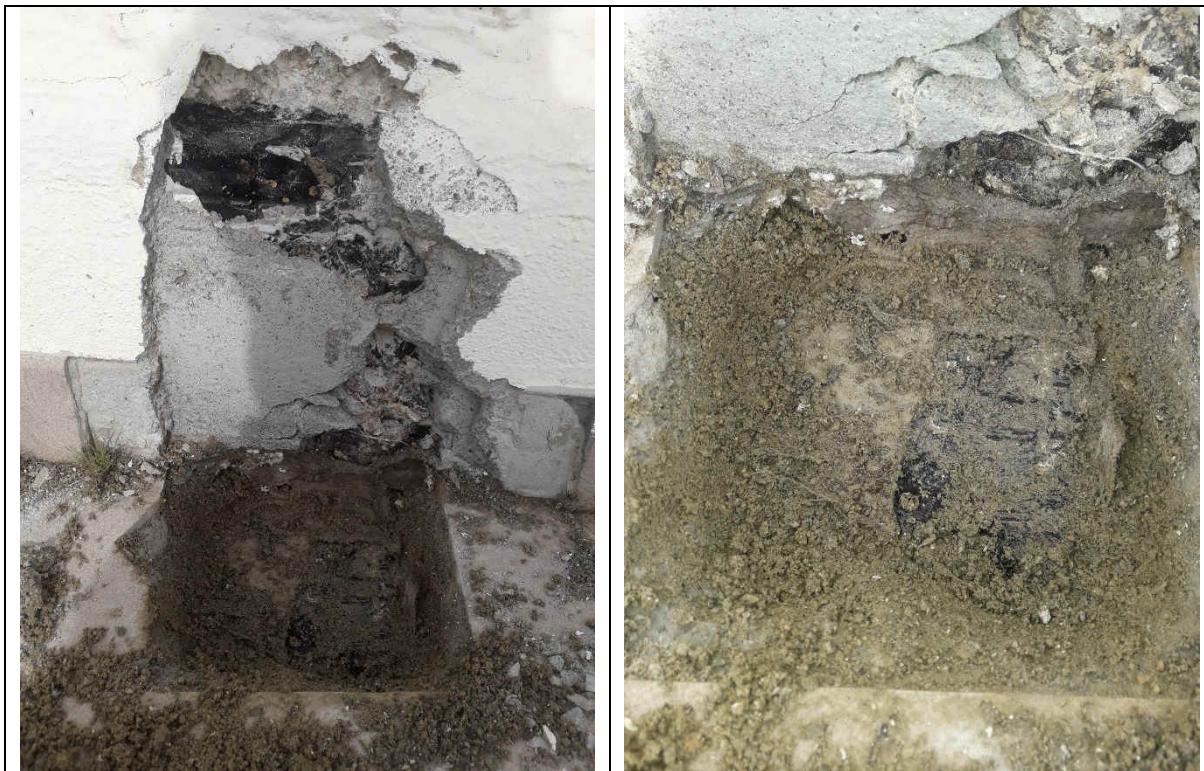
- Carrelage et sa chape ciment d'une épaisseur totale de 6 cm,
- Film géotextile sous la chape et au-dessus de l'étanchéité,
- Etanchéité par feuille bitume élastomère avec remontée en bord de terrasse.

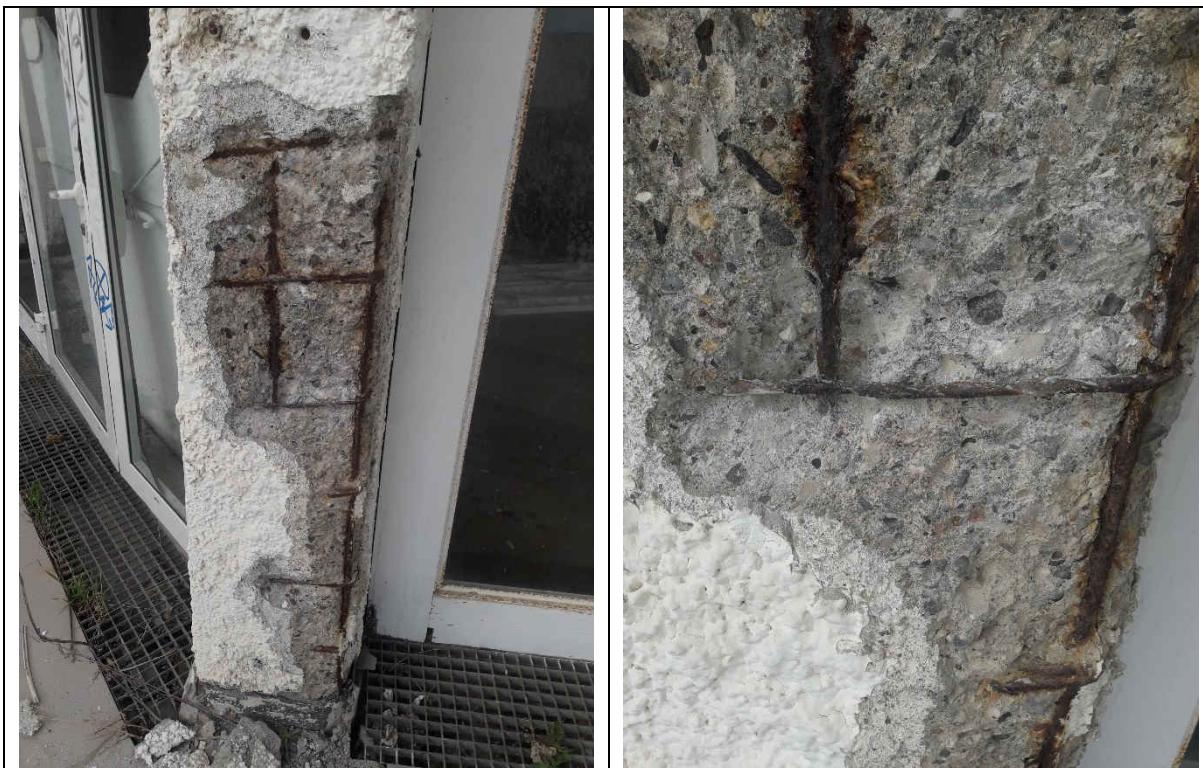
#### 4.4.2 Elément en béton armé avec éclats de béton et aciers apparents corrodés

Après piquage du béton non adhérent et dégagement d'armatures, on observe d'autres armatures corrodés avec des oxydes de fers épais mais aussi des armatures avec seulement une oxydation superficielle.
