# Diagnostic Complexe Le Kyklos LEUCATE

DOSSIER CPE3.K.3008

12 mai 2020

Mairie de LEUCATE

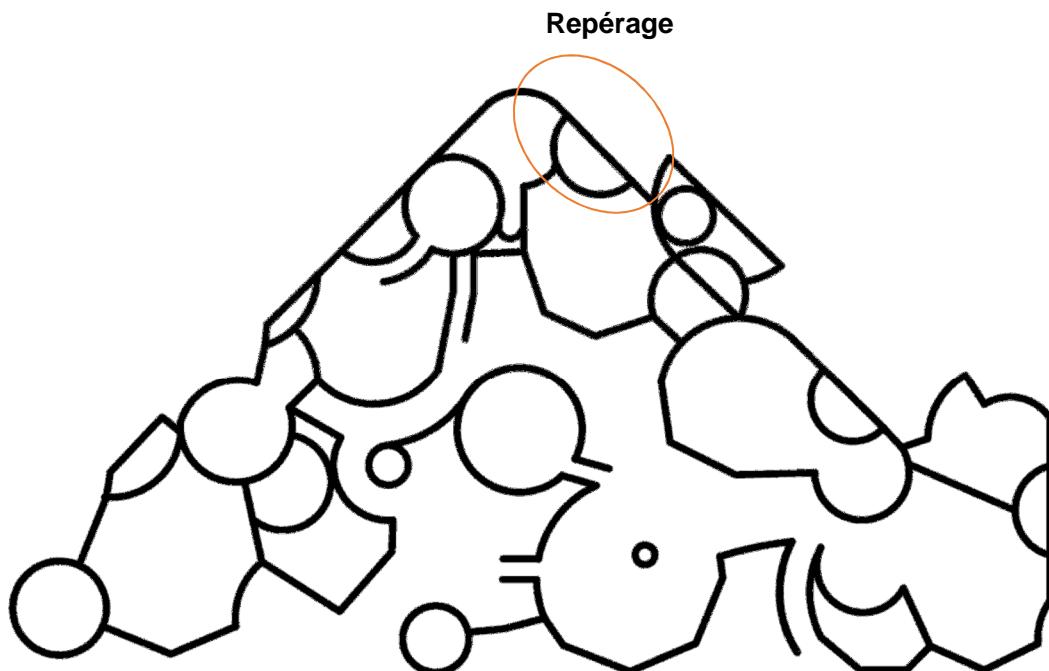
➤ Façade Nord-Ouest (1)

- Eclats de béton avec aciers apparents corrodés sur linteaux de portes.
- Eclats de béton avec aciers apparents corrodés sur nez de dalle.
- Eclats de béton des acrotères de toitures terrasse.

- Sur la façade Nord-Ouest des éclats de béton avec aciers apparents corrodés sur les linteaux de portes et fenêtres et en nez de dalle de planchers. Des éclats de béton sont visibles en pied d'acrotères de toitures terrasses.

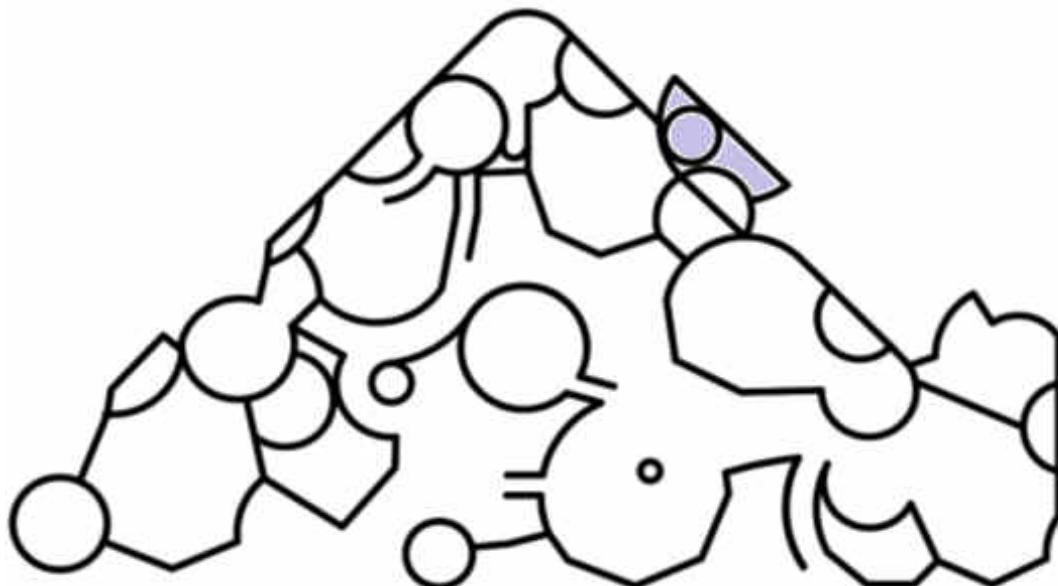
➤ Local abandonné (Façade Nord-Ouest)**Repérage**

- Le local est abandonné mais pas totalement clos.
- Des ouvertures sont libres et le portillon métallique n'est pas fermé.
- Au droit du linteau de l'entrée de l'ancien commerce, on remarque un profilé métallique corrodé avec des éclats d'enduit tout autour.
- Une fissure horizontale se prolonge du linteau vers l'angle du local et se prolonge sur l'autre façade jusqu'à une fissure verticale. Ces fissures semblent correspondre à un défaut de construction suite à des travaux douteux.
- D'ailleurs, le muret de dessus présente une fissure biaise qui confirmerait cette hypothèse.
- Le béton des angles de l'entrée est éclaté.
- L'enduit est fissuré horizontalement le long de la dalle avec un éclat au-dessus de la petite fenêtre.

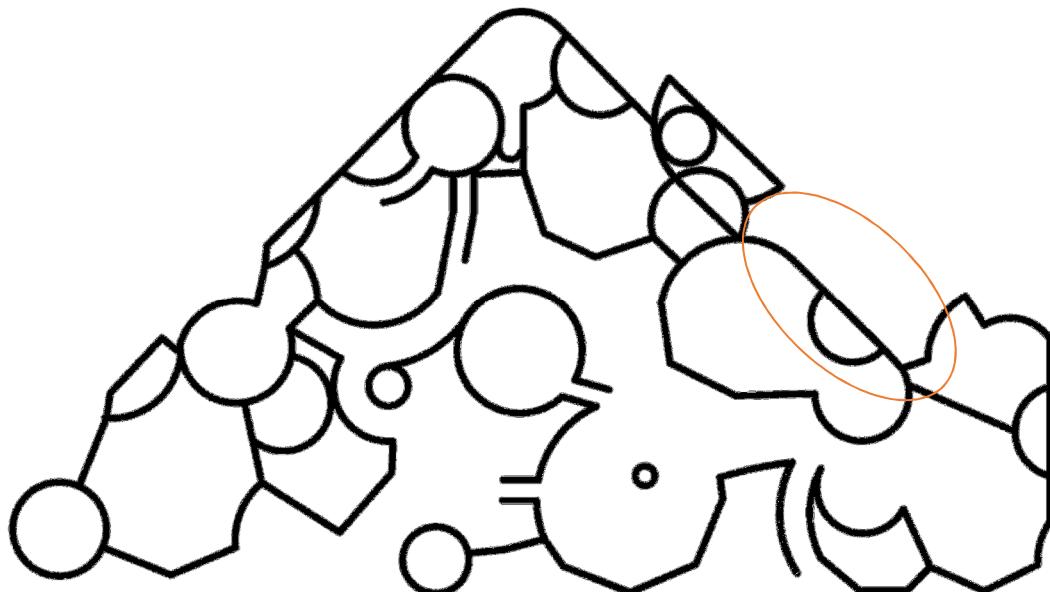
➤ Façade Nord-Ouest (2)**Repérage**

- Eclat de béton avec acier apparent localisé en nez de dalle.

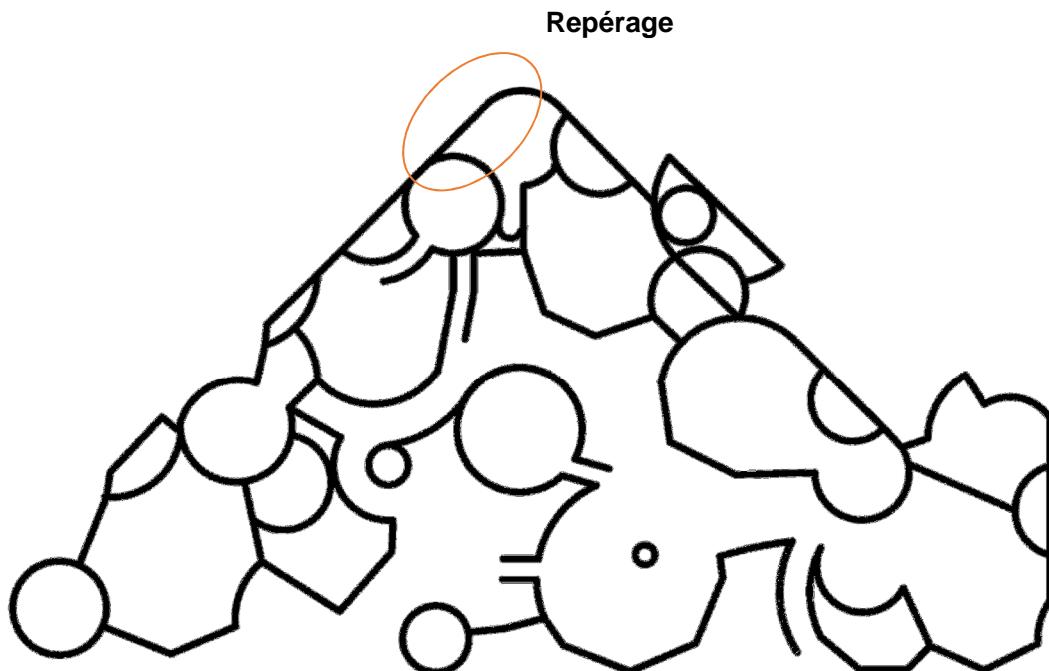
➤ Façade Sud-Ouest (1)

- Eclat de béton avec acier apparent corrodé localisé au droit de linteaux de fenêtre (même niveau que la dalle) et de porte.
- Certaines ouvertures sont fermées avec du bois léger dont certains sont détruits.
- Habillage de la toiture légère du second étage détérioré.

- Sur la façade Sud-Ouest des éclats de béton avec aciers apparents corrodés au droit de linteaux, en sous-face et en nez de dalle de planchers. Des éclats de béton sont visibles en base du mur de la terrasse du second étage. Le second œuvre de la terrasse couverte de la discothèque du second étage est détérioré.

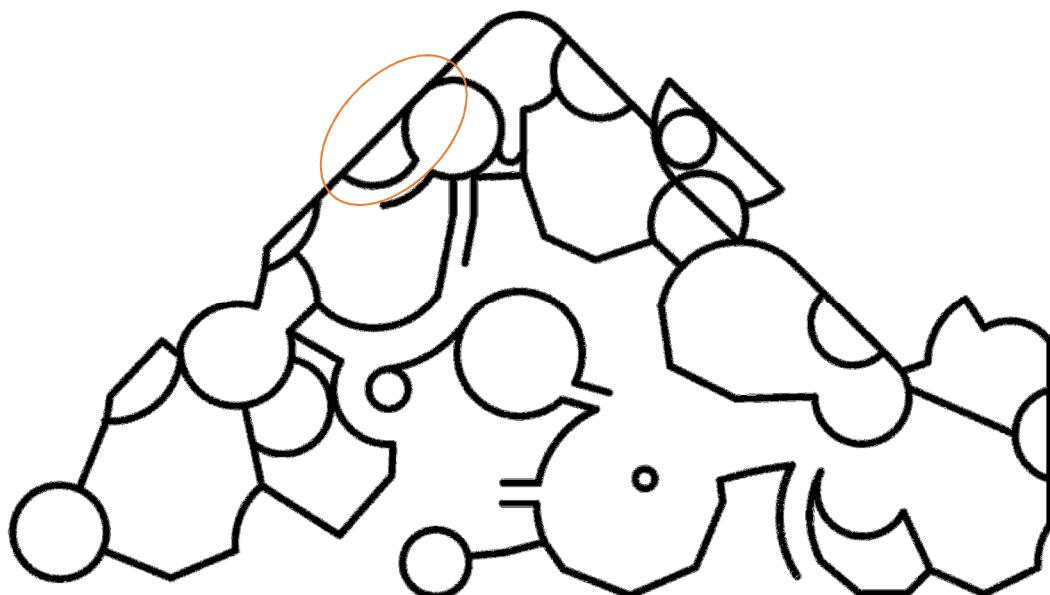
➤ Façade Sud-Ouest (2)**Repérage**

- Eclat de béton avec aciers apparents corrodés localisé en nez de dalle.
- Eclat de béton avec aciers apparents corrodés en sous-face de dalle.
- Décollement d'enduit en sous-face de dalle.
- Eclat de béton avec aciers apparents corrodés localisé sur un linteau de fenêtre.
- Eclat de béton avec aciers apparents corrodés localisé sur le poteau d'angle du muret de second étage.
- Eclat d'enduit et fissure horizontale entre la dalle et le muret du deuxième étage.
- Eclats de béton avec aciers apparents corrodés localisés en sous-face de dalle vers évacuation d'eau.

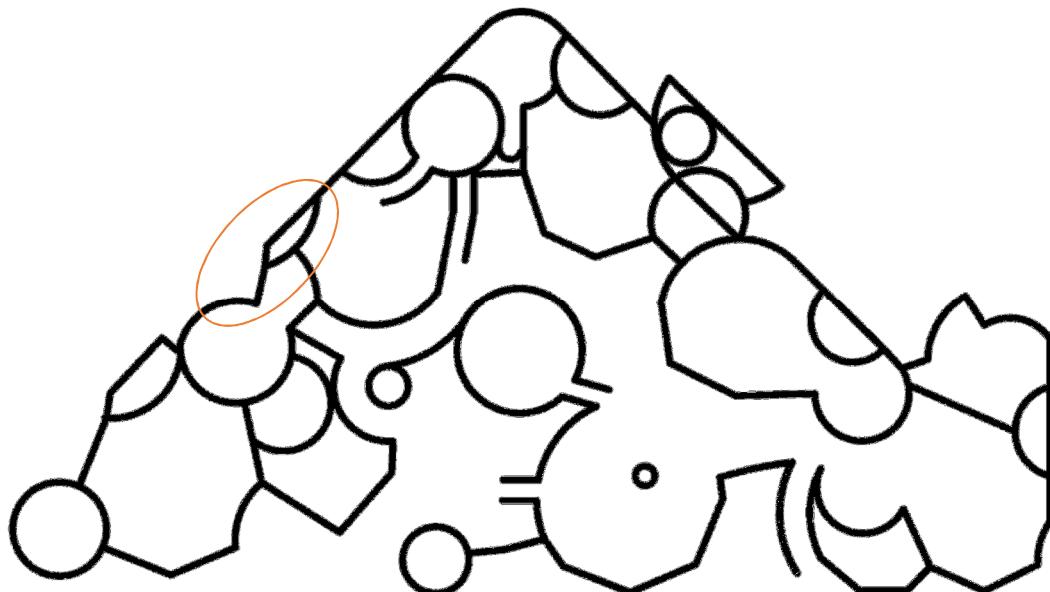
➤ Façade Sud-Ouest (3)**Repérage**

- Eclat de béton du mur du deuxième étage juste au-dessus de la dalle.
- Eclat d'enduit avec acier apparent corrodé en façade en tête de mur.
- Eclat de béton avec aciers apparents corrodés en bout de façade au-dessus de la dalle du 1<sup>er</sup> étage et d'un poteau du rez-de-chaussée.
- Eclat de béton avec aciers apparents corrodés en nez de dalle.

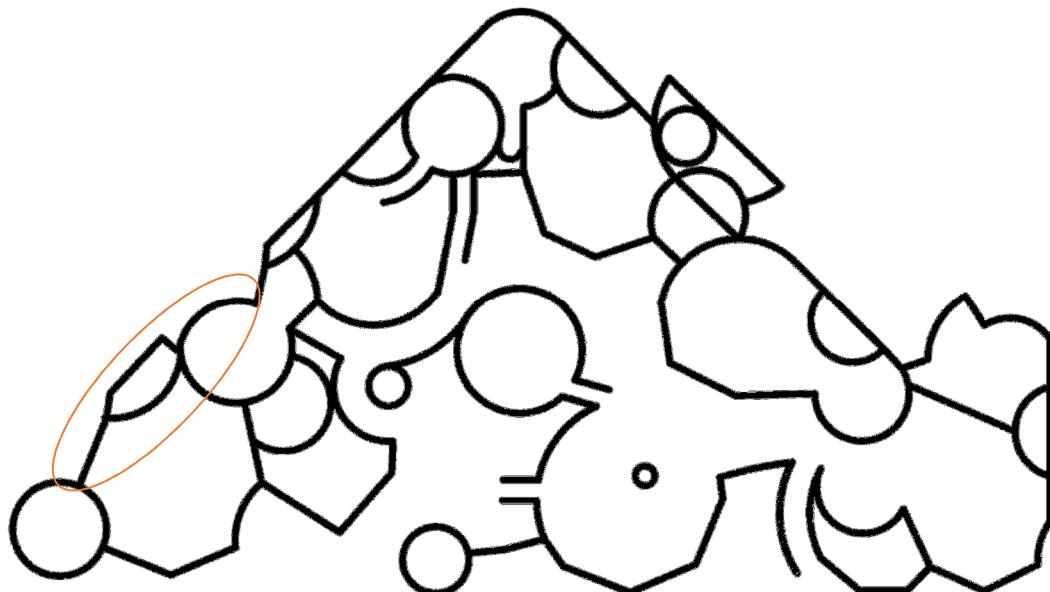
➤ Façade Sud-Ouest (4)**Repérage**

- Eclat de béton avec aciers apparents corrodés en façade.
- Eclats de béton avec aciers apparents corrodés en nez de dalle au-dessus de portes.

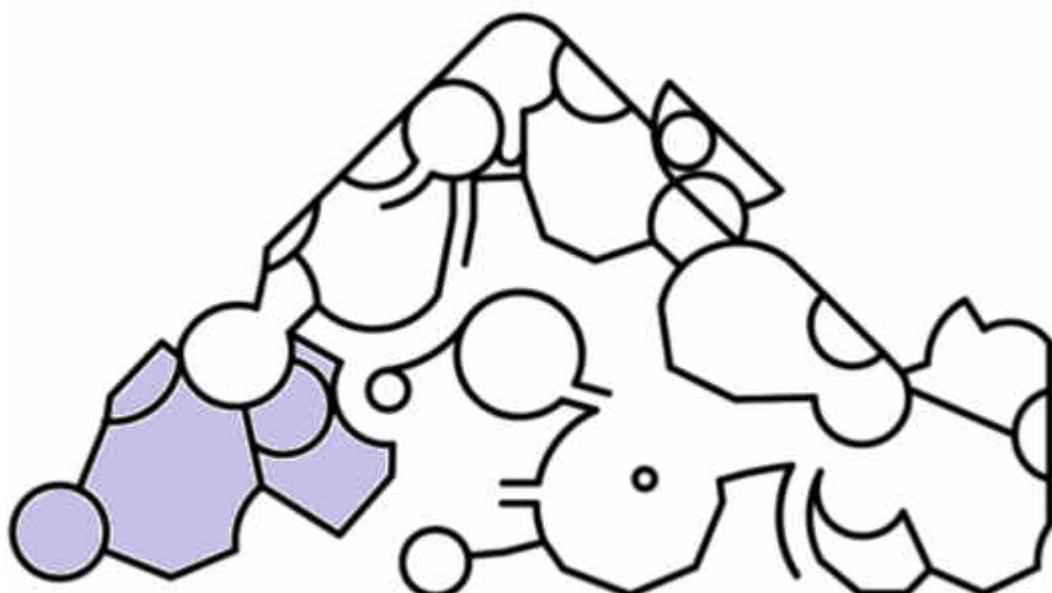
➤ Restaurant l'Athéna**Repérage**

- Eclat de béton avec aciers apparents corrodés sur poteau repeint.
- Eclats de béton avec aciers apparents corrodés au droit des linteaux des baies vitrées.

- Sur la structure du Restaurant l'Athéna des éclats de béton avec aciers apparents corrodés au droit de linteaux/poutres de baies vitrées et de poteaux.

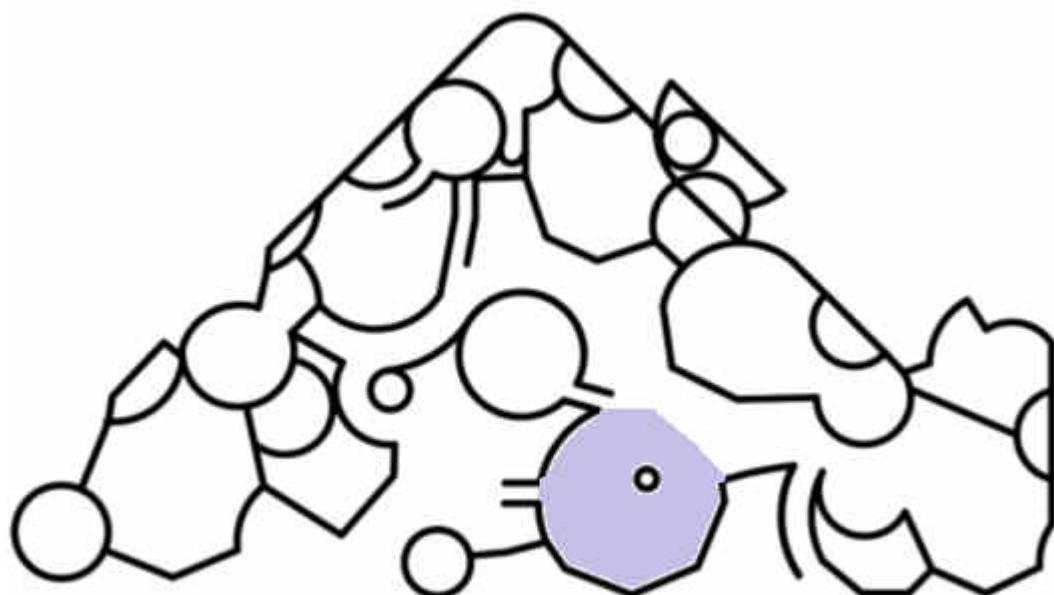
➤ Bar restaurant Le Toucan**Repérage**

- Eclats de béton avec aciers apparents corrodés en nez de dalle au-dessus d'une ouverture avec une grille.

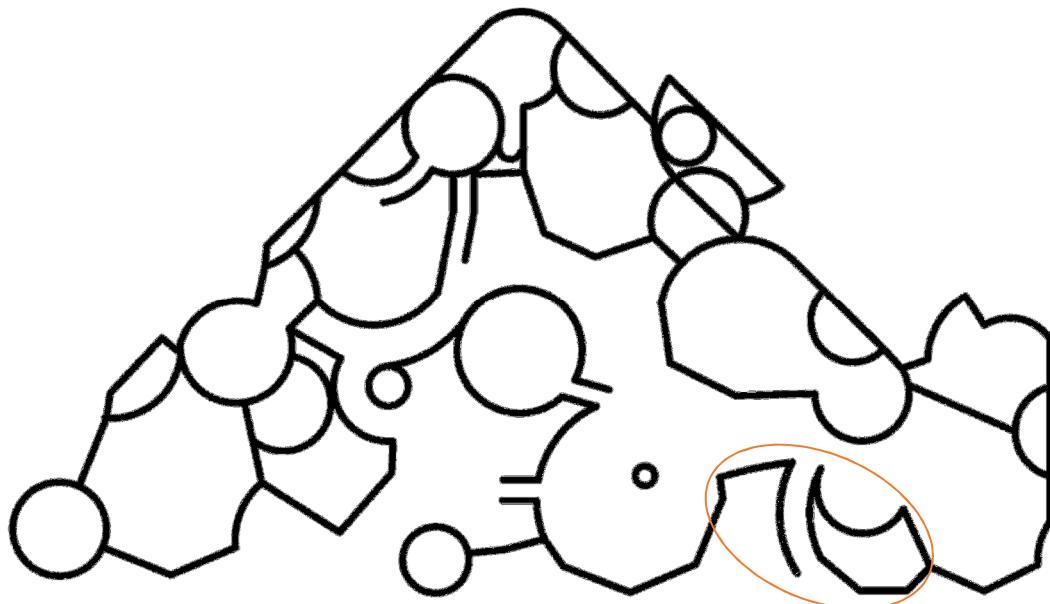
➤ Passage Est vers tabac presse et restaurant La Barque**Repérage**

- Eclat de béton avec aciers apparents corrodés en nez de dalle.
- Eclat de béton avec aciers apparents corrodés en façade de l'escalier vers le premier étage.
- Peinture sur les éclats indiqués ci-dessus.

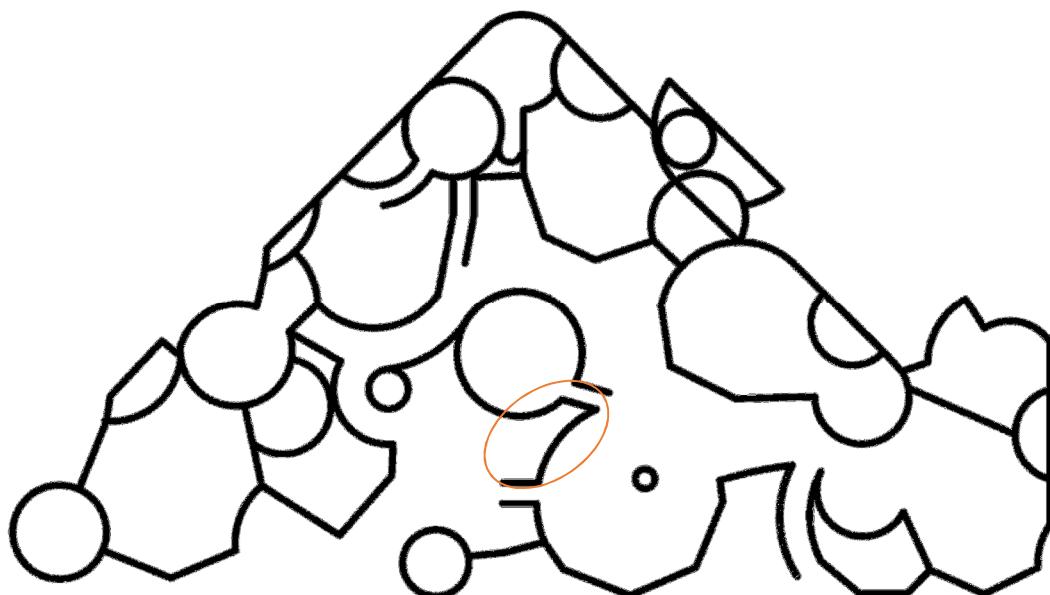
➤ Passage Sud vers tabac presse**Repérage**

- Eclats de béton avec aciers apparents corrodés en nez de dalle.
- Eclats de béton avec aciers apparents corrodés en sous-face de dalle.

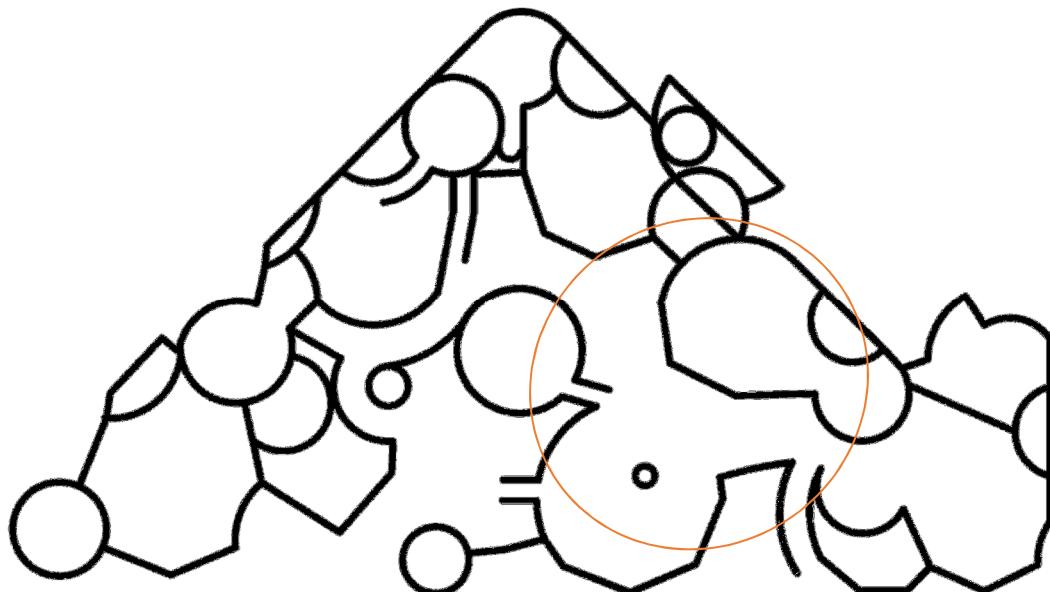
➤ Zone du tabac presse**Repérage**

- Eclats de béton avec aciers apparents corrodés en sous-face de dalle
- Traces de calcite en sous-face de dalle.

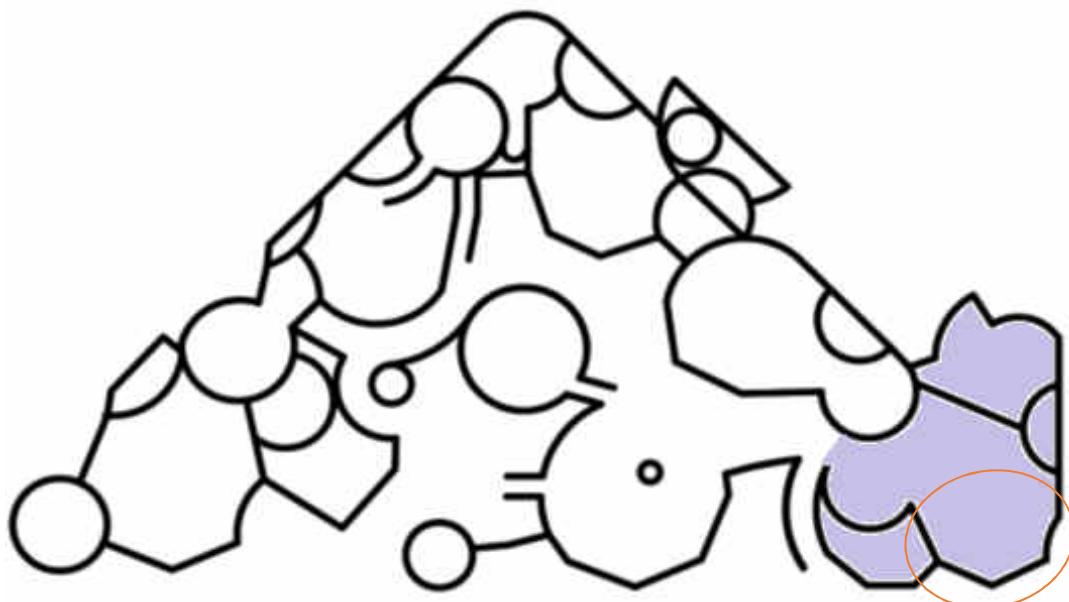
➤ Pub Aux Scorpions (face Est et intérieur)**Repérage**

- Eclats de béton avec aciers apparents corrodés sur poteaux.
- Eclats de béton avec aciers apparents corrodés au droit du linteau d'une baie vitrée.
- Quelques signes visibles d'infiltrations depuis les toitures et à priori sur d'autres zones, selon les dires du propriétaire, mais non observées le jour de notre visite.

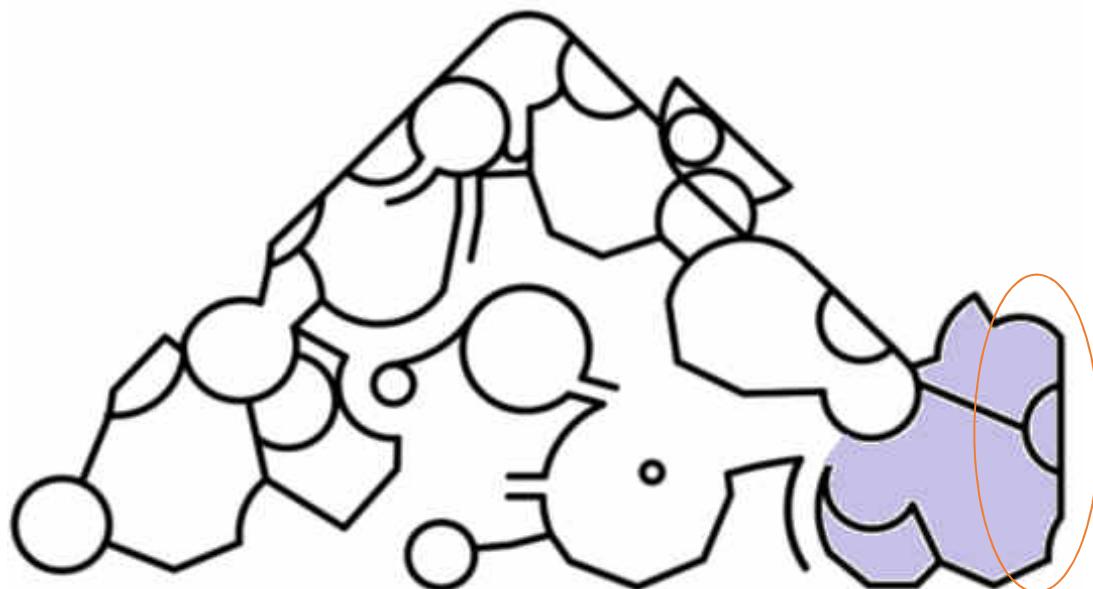
➤ Pub Aux Scorpions (face Nord)**Repérage**

- Eclats de béton avec aciers apparents corrodés au-dessus d'un poteau.
- Eclat de béton avec aciers apparents corrodés au droit du linteau de fenêtre.
- Eclat de béton avec aciers apparents corrodés en nez de dalle sur façade.

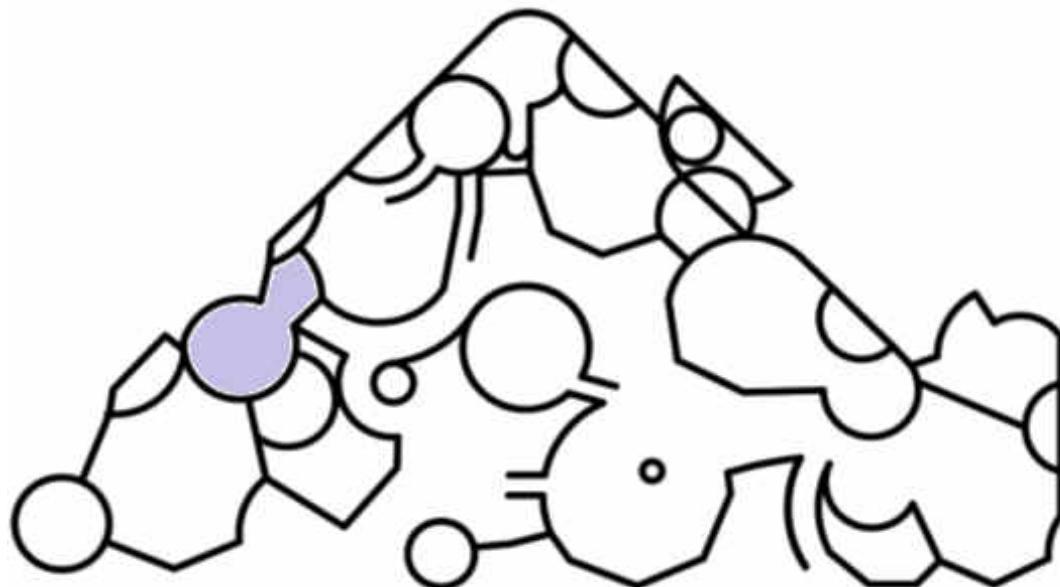
➤ Le café Le Local

- Des éclats de béton avec aciers apparents corrodés sont visibles sur poteaux.
- Des éclats de béton avec aciers apparents corrodés sont visibles en nez de dalle sur fenêtres.

- Sur la structure du café Le Local des éclats de béton avec aciers apparents corrodés au droit de linteaux/poutres de baies vitrées ou en nez de dalle et de poteaux.

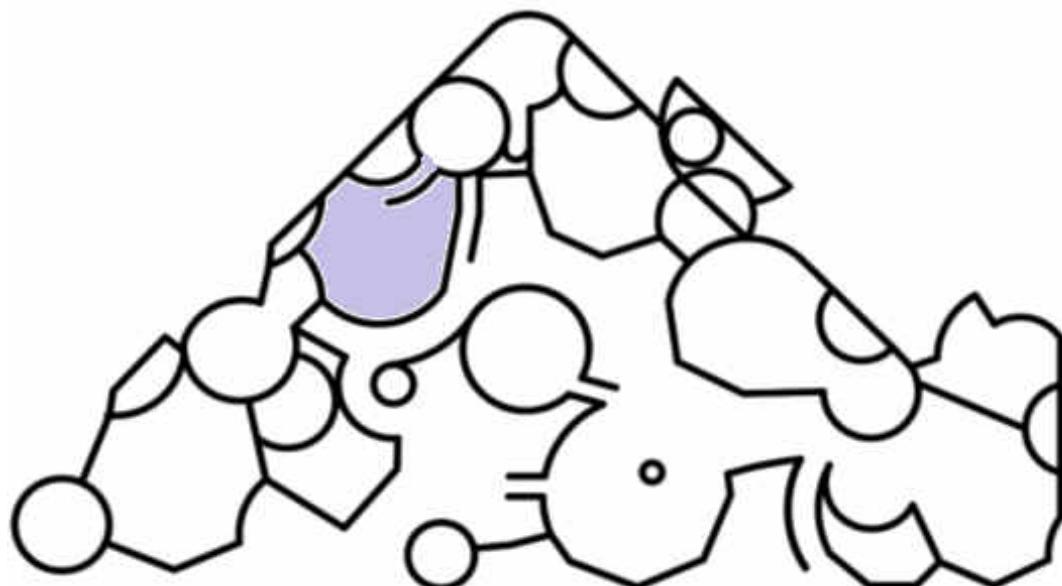
➤ Local sous la terrasse Sud de la discothèque Les Terrasses**Repérage**

- Des éclats de béton avec aciers apparents corrodés sont visibles sur un poteau.
- Un éclat avec aciers apparents corrodés est visible en façade au niveau de la dalle.

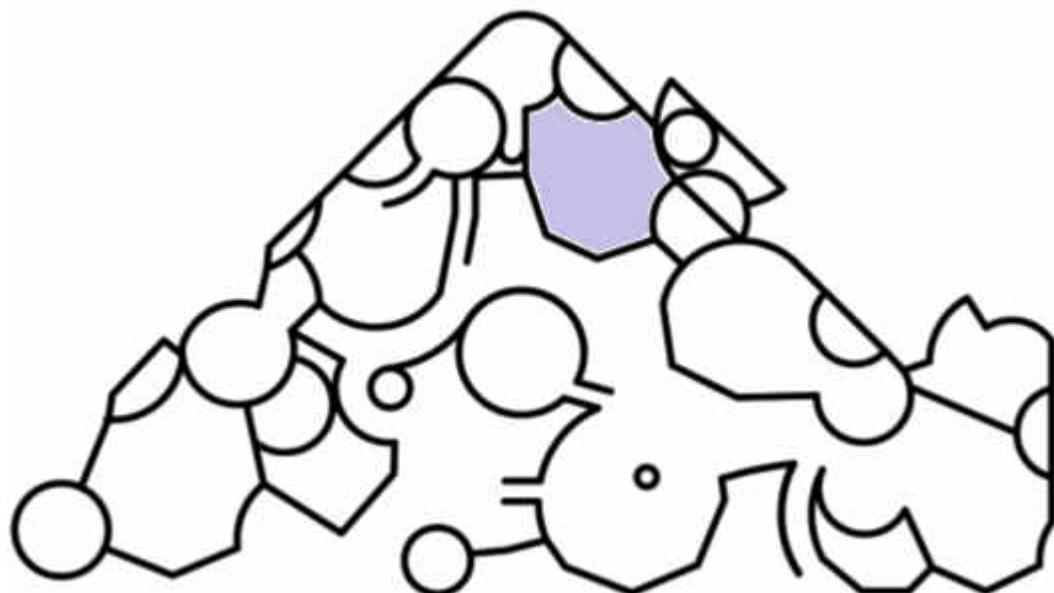
➤ Local sous la discothèque Les Terrasses**Repérage**

- Des éclats de béton avec aciers apparents corrodés sont visibles sur un linteau.
- Un éclat de béton avec aciers apparents corrodés est visible en tête de poteau.

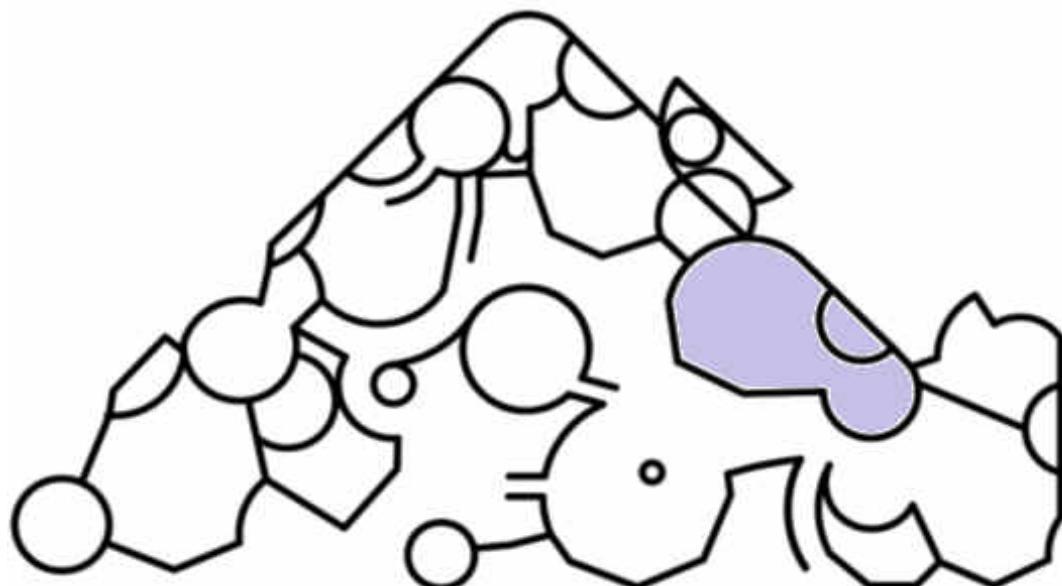
➤ Local sous la terrasse Nord de la discothèque Les terrasses**Repérage**

- Des éclats de béton avec aciers apparents corrodés sont visibles sur un poteau.
- Des éclats de béton avec aciers apparents corrodés sont visibles sur les linteaux des baies vitrées.
- Eclats de béton avec aciers apparents corrodés en nez de dalle.

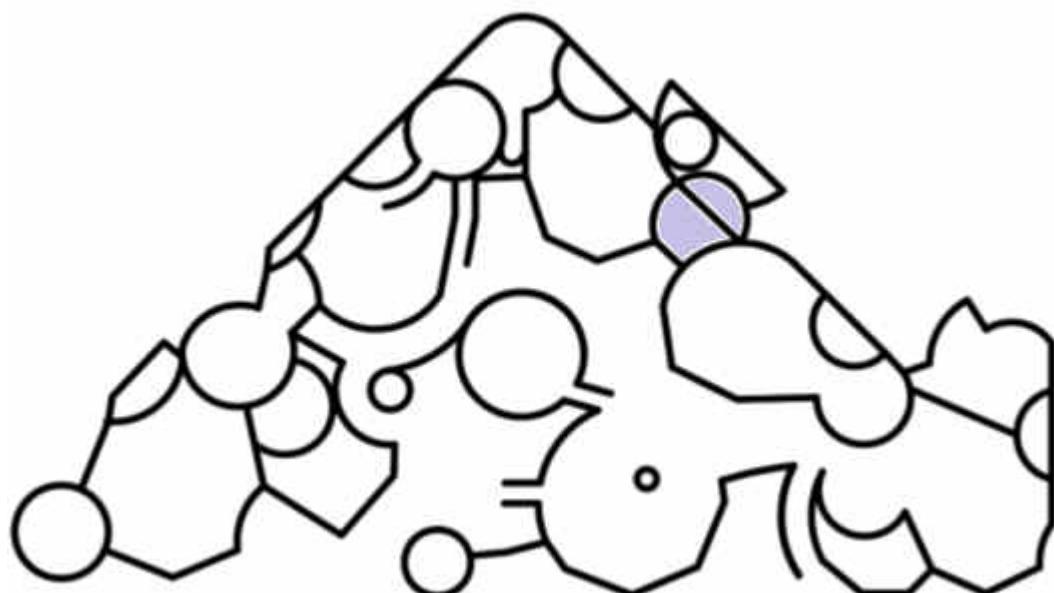
➤ Passage escalier Nord-Ouest**Repérage**

- Des éclats de béton avec aciers apparents corrodés sont visibles en nez de dalle haute et en sous-face de l'escalier.
- Les observations montrent la présence d'anciennes réparations mais de mauvaise exécution.
- Le linteau du petit mur du passage à l'étage est complètement éclaté avec ses aciers suspendus dans le vide.

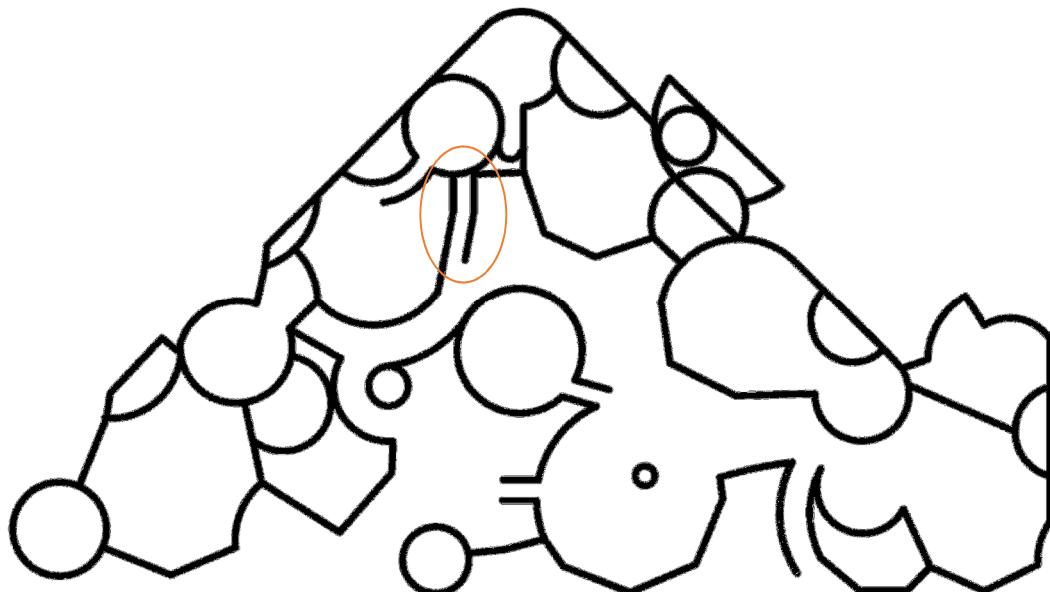
➤ Passage escalier vers la discothèque du second étage**Repérage**

- Des éclats de béton avec aciers apparents corrodés sont visibles le long et en sous-face de l'escalier.
- Présence d'une poutre de renforcement pour la dalle supérieure en bon état apparent.

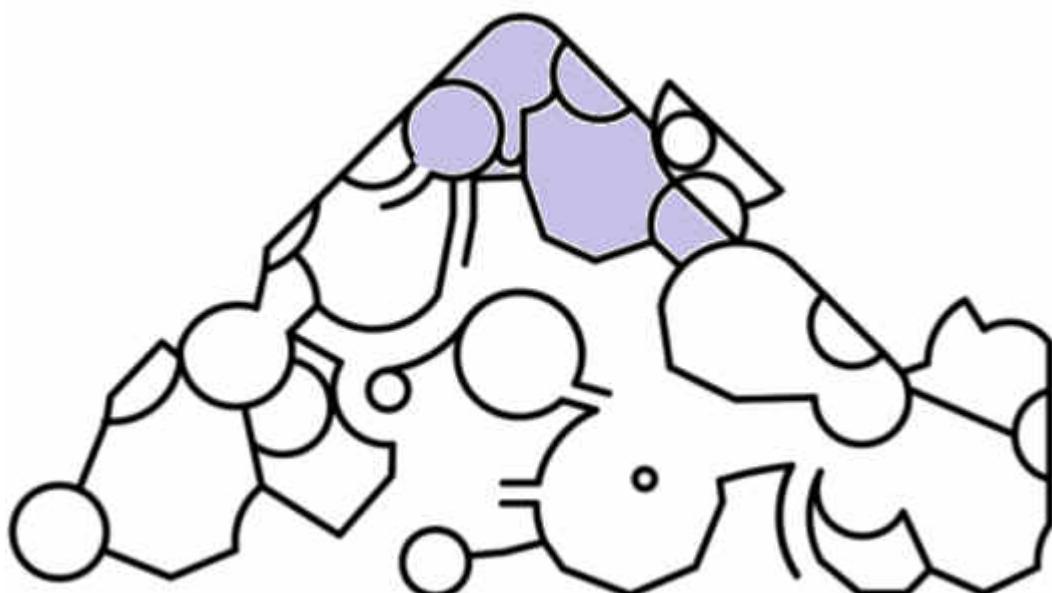
➤ Discothèque Les Terrasses

- Eclat de béton avec aciers apparents corrodés visible sur le linteau d'une porte.

- A l'entrée de la discothèque Les Terrasses, un éclat de béton avec aciers apparents corrodés sur le linteau d'une porte.

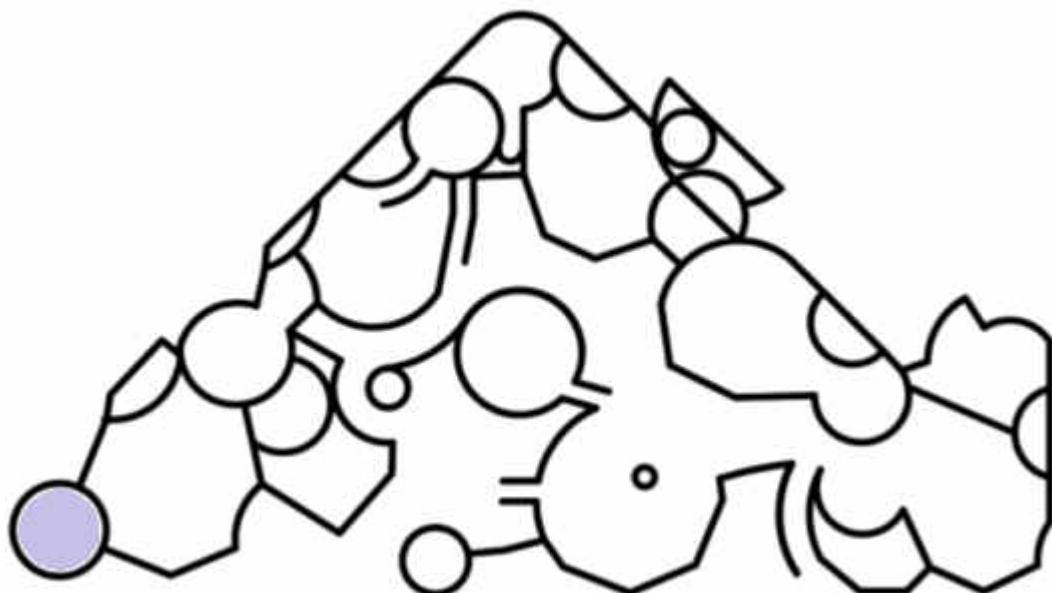
➤ Toiture terrasse au-dessus du restaurant l'Athéna (1)

Etanchéité par feuille bitume autoprotégée avec fissures apparentes en surface.

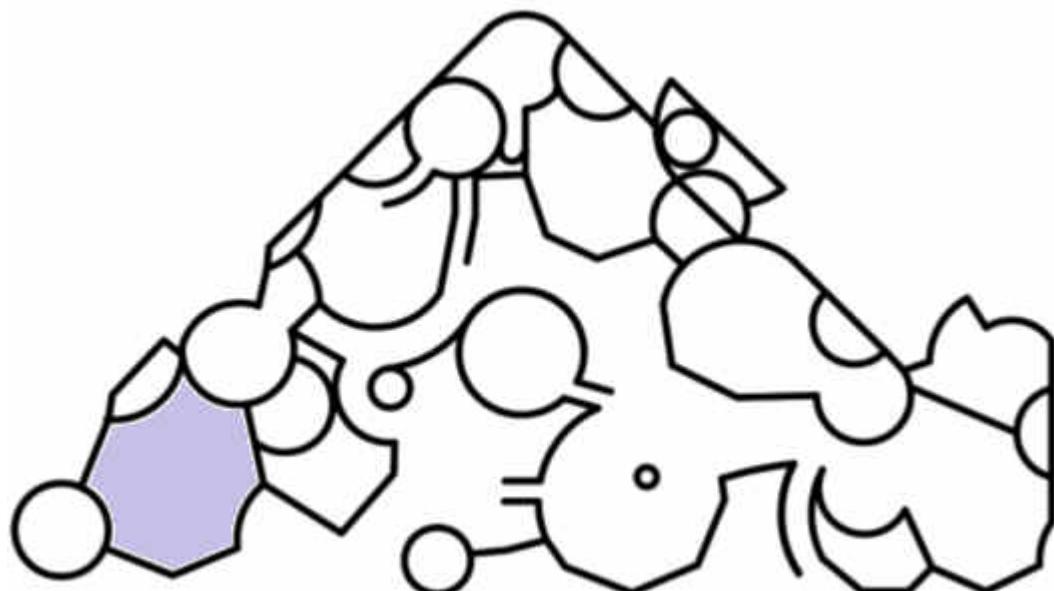
➤ Toiture terrasse au-dessus du restaurant l'Athéna (2)**Repérage**

- Problème de pente avec stagnation d'eau.
- Carrelage globalement fissuré.
- Présence de végétation en bord de terrasse.

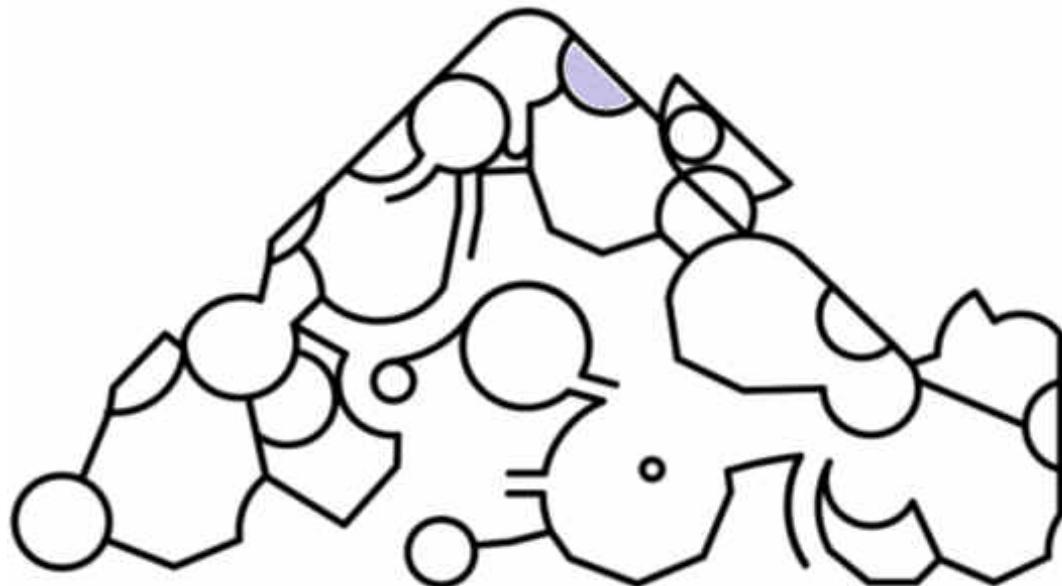
➤ Toiture terrasse d'un local du rez-de-chaussée sur la façade Nord-Ouest**Repérage**

Etanchéité par feuille bitume autoprotégée fissurée en surface et présence de mousse.

- Toiture terrasse d'un local du rez-de-chaussée sur la façade Nord-Ouest : étanchéité par feuille bitume autoprotégée fissurée en surface et présence de mousse.

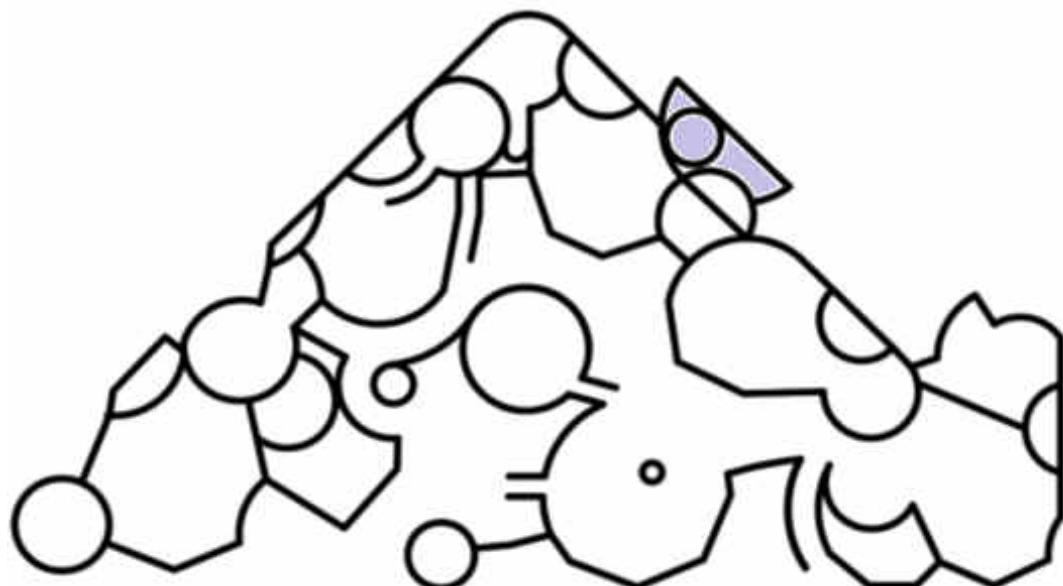
➤ Toiture terrasse au-dessus du local abandonné du rez-de-chaussée**Repérage**

- Absence d'étanchéité visible au-dessus du local.
- Etanchéité par feuille bitume autoprotégée fissurée en surface et présence de mousse sur la coupole.

- Toiture terrasse au-dessus du local abandonné du rez-de-chaussée : absence d'étanchéité visible au-dessus du local et étanchéité de la coupole par feuille bitume autoprotégée fissurée en surface avec présence de mousse.

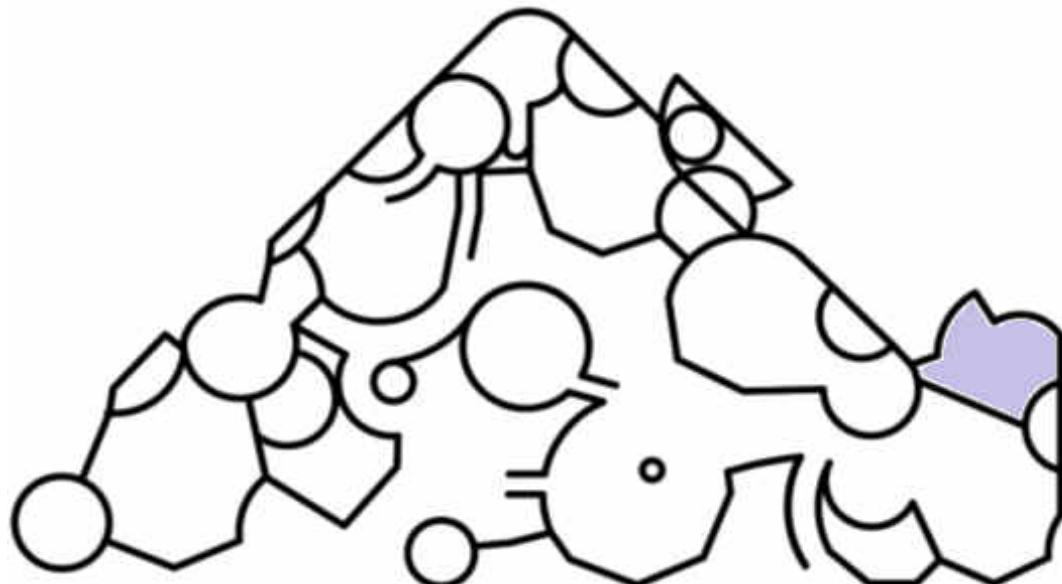
➤ Toiture terrasse au-dessus du Pub Aux Scorpions (1)**Repérage**

Etanchéité par revêtement sur toit béton très dégradée et partiellement manquante.

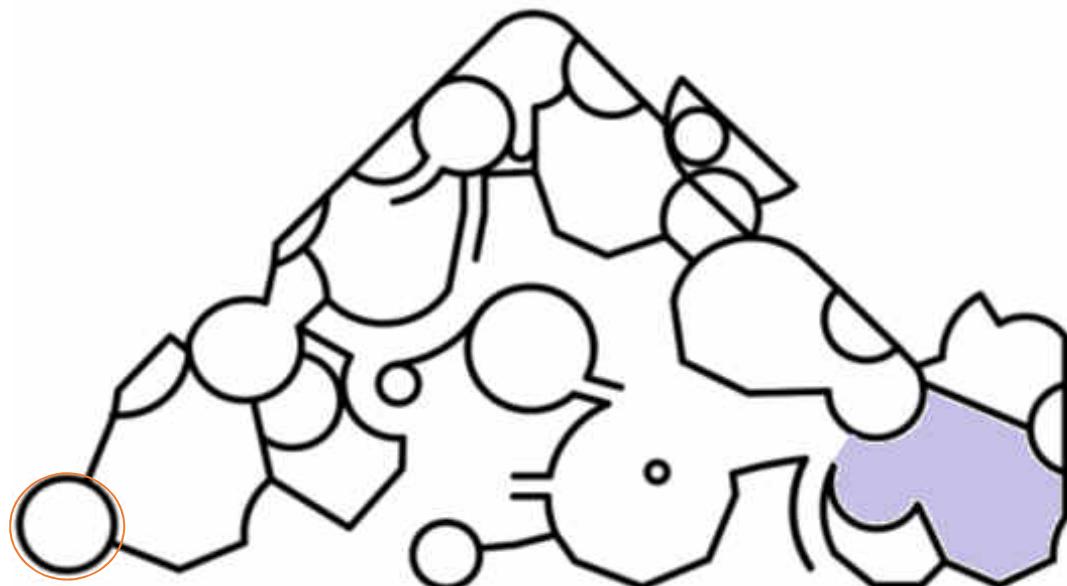
➤ Toiture terrasse au-dessus du Pub Aux Scorpions (2)**Repérage**

- Evacuation au centre de la dalle.
- Carrelage fissuré.
- Présence de végétation dans certains joints de carrelage.

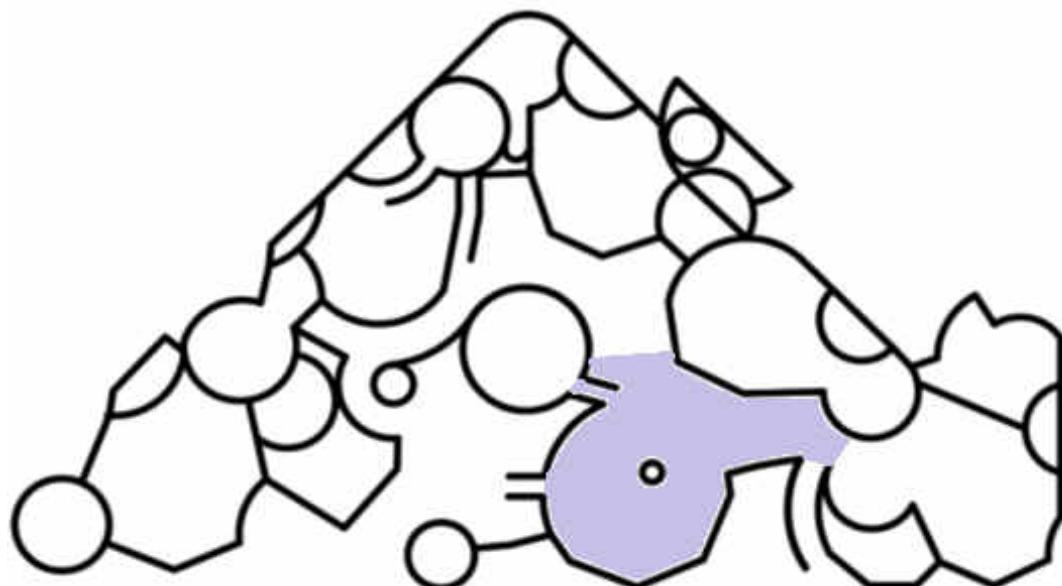
➤ Toiture terrasse au-dessus de la zone du tabac**Repérage**

- Carrelage fissuré.
- Présence de végétation en bord de terrasse et sur certains joints de carrelage.

- Toiture terrasse au-dessus de la zone du tabac : carrelage fissuré, présence de végétation en bord de terrasse et sur certains joints de carrelage.
- Toiture terrasse au-dessus du local du passage Sud vers le tabac presse : carrelage fissuré et présence de végétation en bord de terrasse.

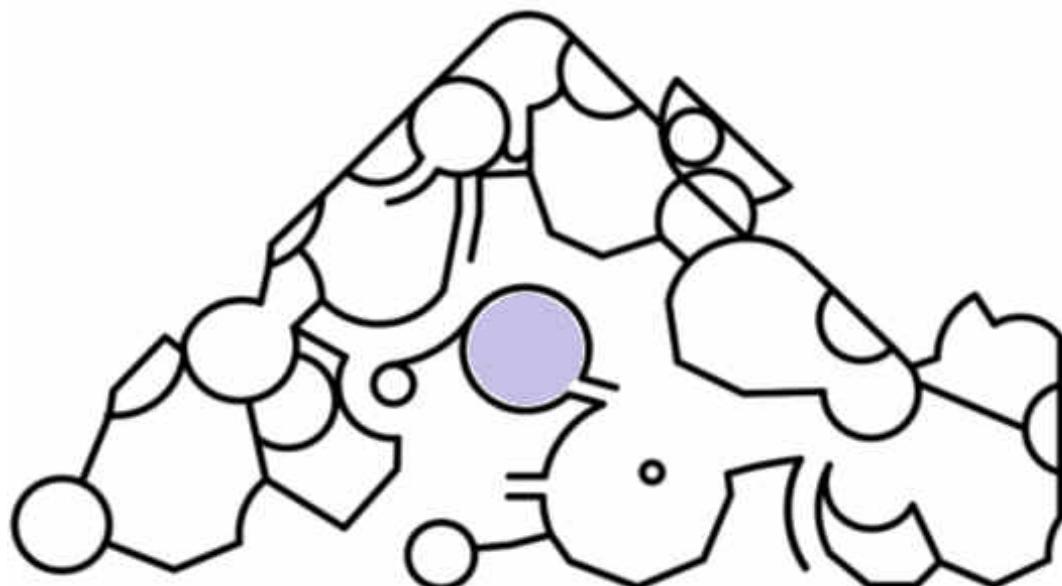
- Toiture terrasse au-dessus du local du passage Sud vers le tabac presse

- Carrelage fissuré.
- Présence de végétation en bord de terrasse.

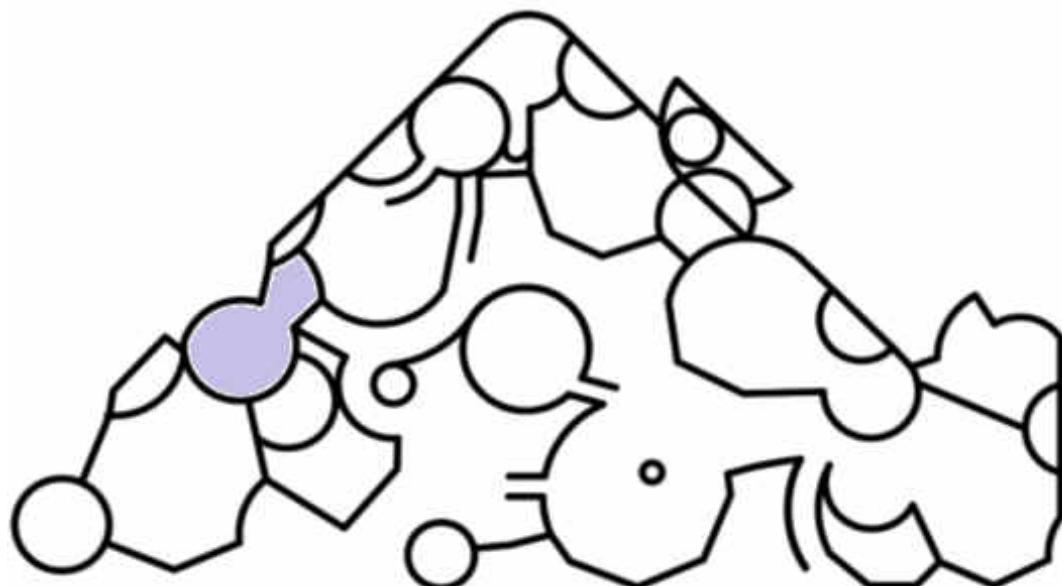
➤ Toiture terrasse au-dessus du café Le Local**Repérage**

Etanchéité par feuille bitume autoprotégée légèrement dégradée en surface.

- Toiture terrasse au-dessus du café Le Local : étanchéité par feuille bitume autoprotégée légèrement dégradée en surface.
- Toiture terrasse Sud de la Discothèque Les Terrasses : carrelage fissuré, présence de végétation dans certains joints de carrelage, en bord de terrasses et au droit de l'évacuation des eaux au centre de la dalle.

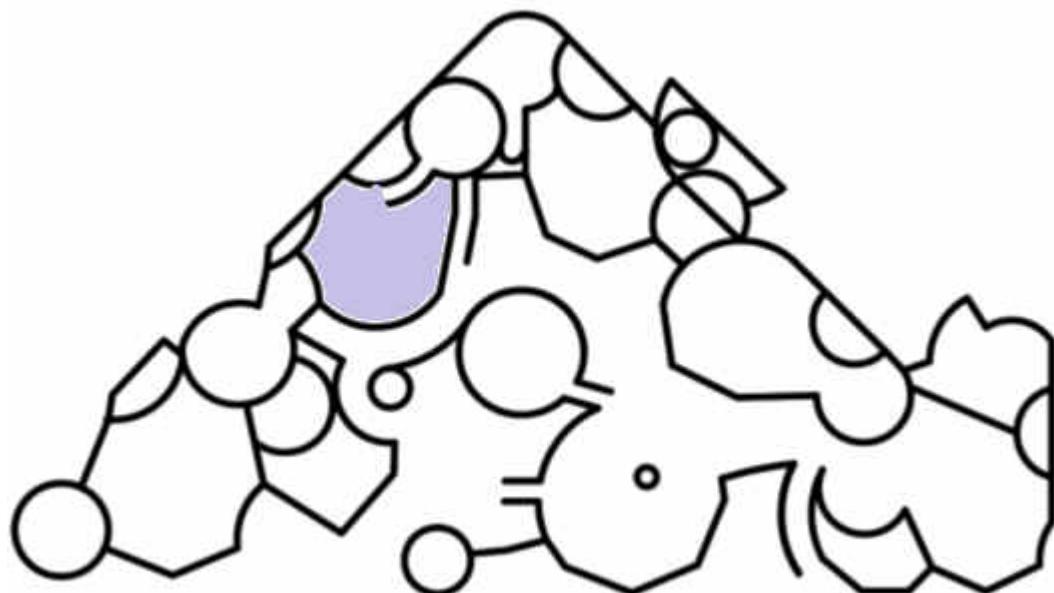
➤ Toiture terrasse Sud de la Discothèque Les Terrasses**Repérage**

- Evacuation au centre de la dalle avec végétation.
- Carrelage fissuré.
- Présence de végétation dans certains joints de carrelage et en bord de terrasses.

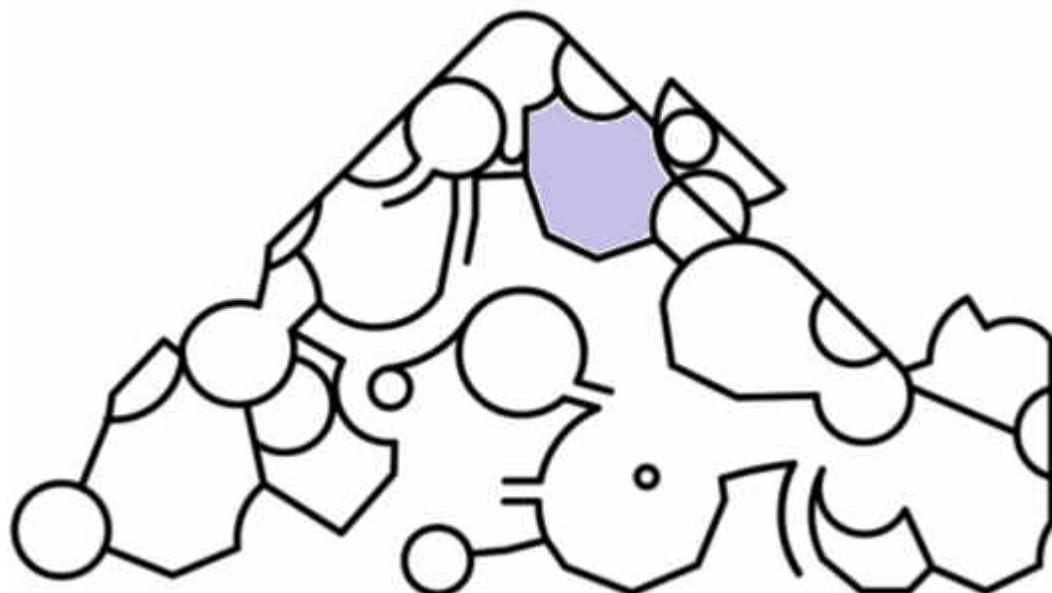
➤ Toiture terrasse au-dessus de la discothèque Les Terrasses (1)**Repérage**

Etanchéité par feuille bitume autoprotégée en assez bon état apparent.
