# Diagnostic Complexe Le Kyklos LEUCATE

DOSSIER CPE3.K.3008

12 mai 2020

Mairie de LEUCATE

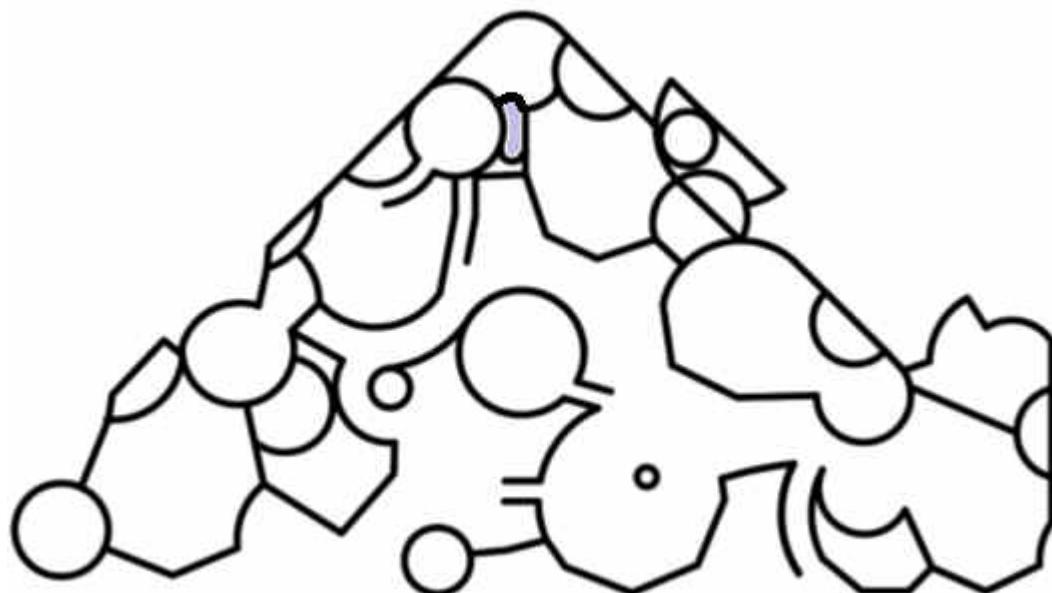
➤ Toiture terrasse au-dessus de la discothèque Les Terrasses (2)**Repérage**

Etanchéité par feuille bitume autoprotégée légèrement dégradée en surface.

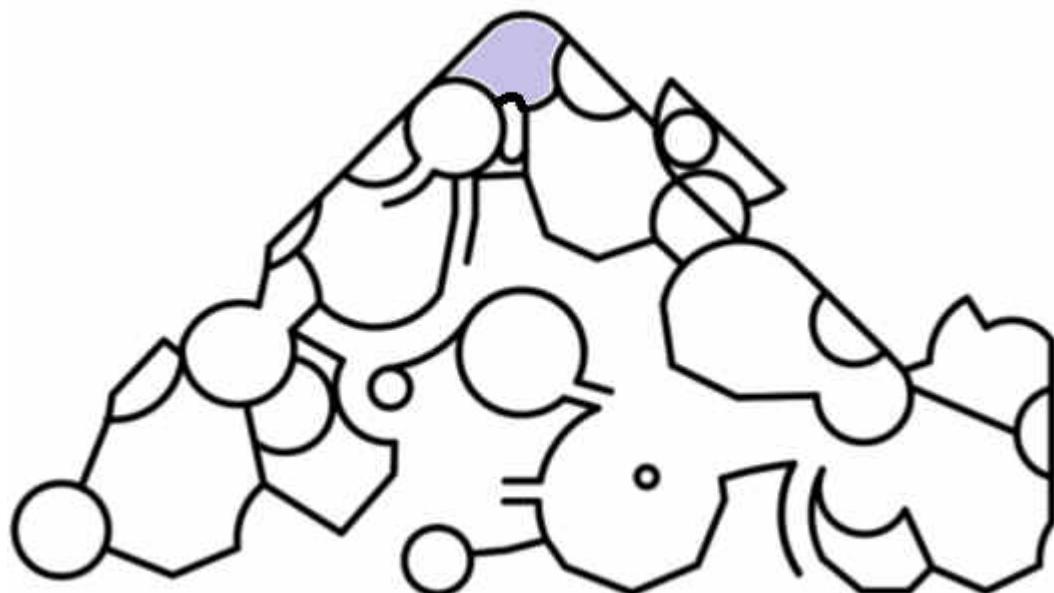
➤ Toiture terrasse au-dessus de la discothèque Les Terrasses (3)**Repérage**

Etanchéité par feuille bitume autoprotégée fissurée en surface et présence de mousse.

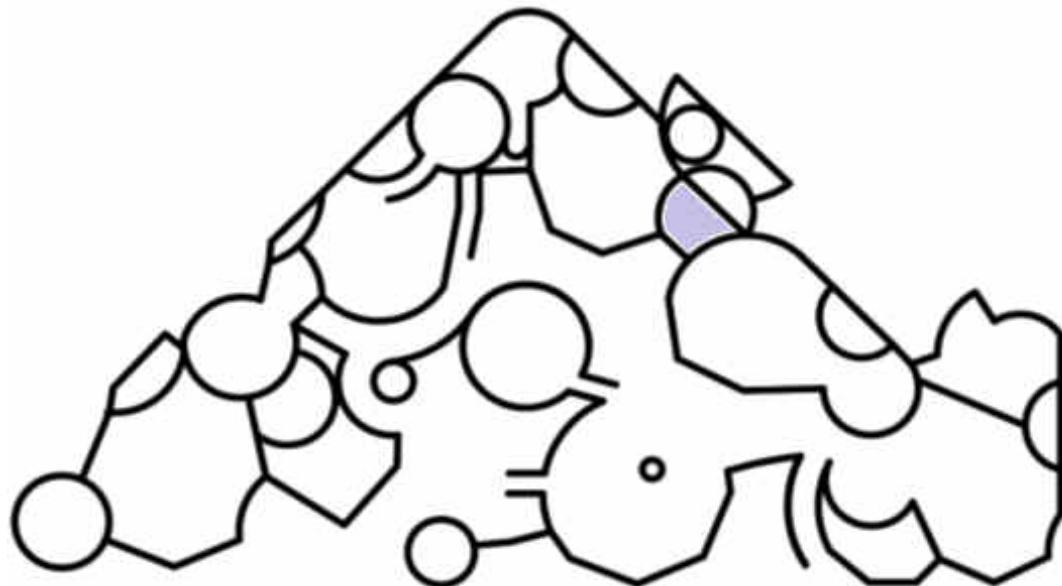
➤ Toiture terrasse au-dessus de la discothèque Les Terrasses (4)**Repérage**

Etanchéité par feuille bitume autoprotégée très dégradée.

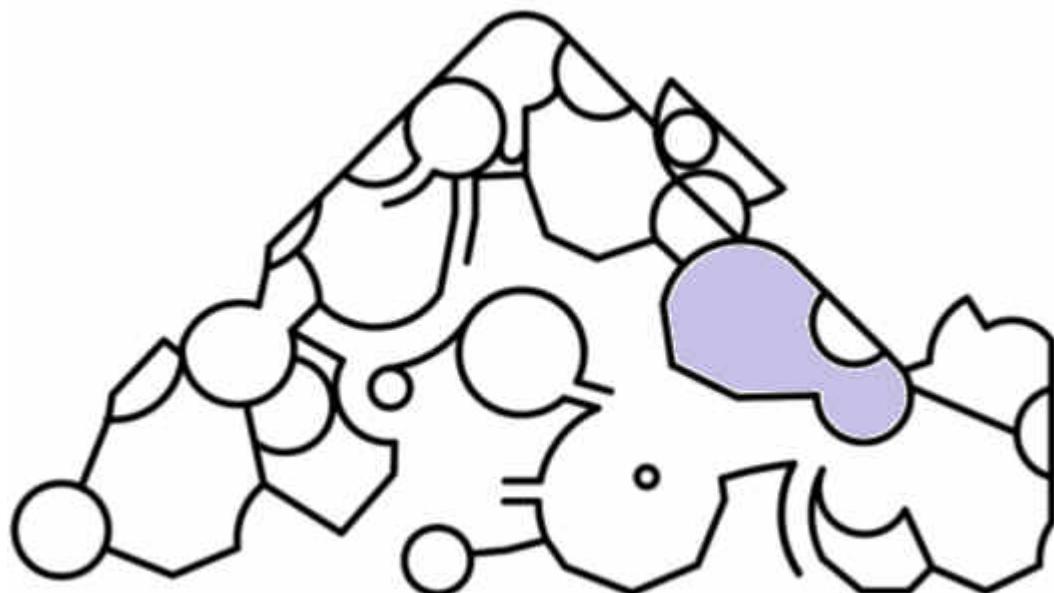
➤ Toiture terrasse Nord de la discothèque Les Terrasses**Repérage**

- Carrelage fissuré.
- Présence de végétation dans certains joints de carrelage et en bord de terrasse.

- Toiture terrasse Nord de la discothèque Les Terrasses : carrelage fissuré et présence de végétation dans certains joints de carrelage et en bord de terrasse.
